2009-11-18

Rapport  
**Inventering  
och elfiske  
Forsnacken**

*Tina Hedlund  
Aquanord*

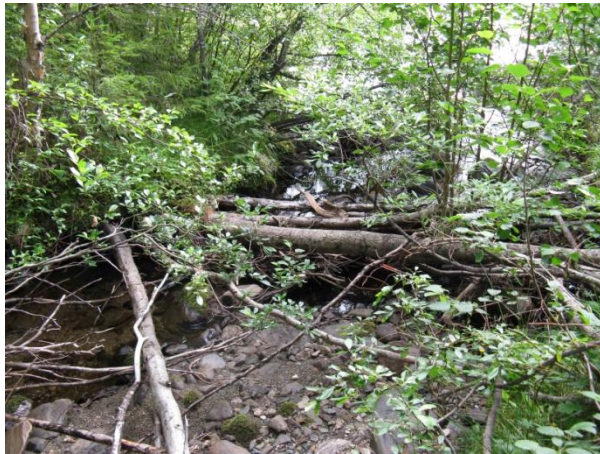
Bäcken i Forsmark var en fin bäck med lumrig växtlighet längs stränderna och mycket beskuggning och överhäng från omgivande träd. Bäcken var orensad och hade bitvis mycket gott om död ved i fåran (figur 5). Ungefär halvvägs mellan E12'an och Storumansjön hade en

Figur 5. Ansamling av död ved.

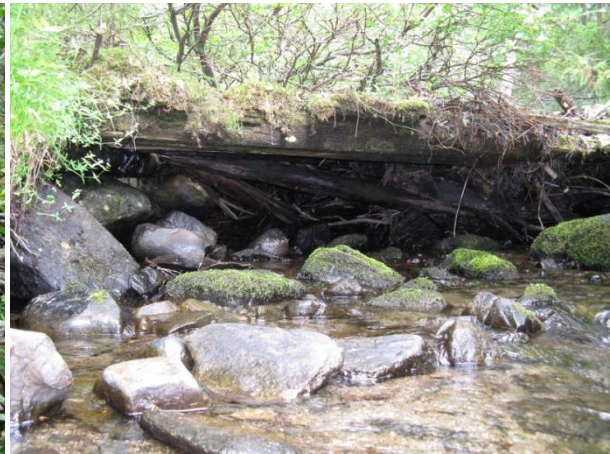
stor mängd ved anhopats under en övervuxen broliknande konstruktion, vilket nästan skapade ett vandringshinder för fisk (figur 6). Bäckens såg ut att vara ett bra lek- och uppväxtområde för öring då det fanns gott om lekgrus och ståndplatser för mindre individer (mellan 0+ och 2+), dvs. årsyngel och upp till tresomrig fisk.

Figur 6. Övervuxen bro vid vilken ved har fastnat och nästan bildat ett vandringshinder.

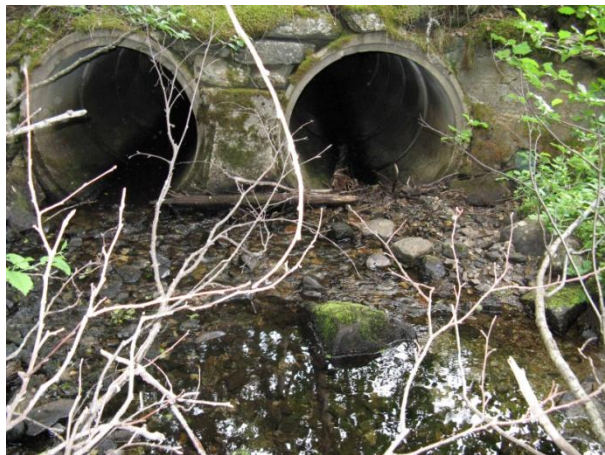
Det fanns dock ett stort problem i bäcken. Passagen under E12 utgjordes av två parallella rör av cementringar (figur 7) varav det västra låg något högre än det östra och därför var torrlagt vid inventeringstillfället pga. lågvattnet i bäcken. Det var dock det östra röret som utgjorde problemet. Röret skapade ett vandringshinder för fisk vid låga vattenflöden eftersom cementringarna hade glidit isär uppskattningsvis sju meter in under E12, från nedströmssidan räknat, vilket fick vattnet att rinna ut under själva trumman (figur 8 och 9).

Figur 7. Uppströmssidan om E12.

Vägtrumorna bör åtgärdas, både för att förbättra möjligheterna till fiskvandring i bäcken men framförallt för att undvika att E12'an undermineras.

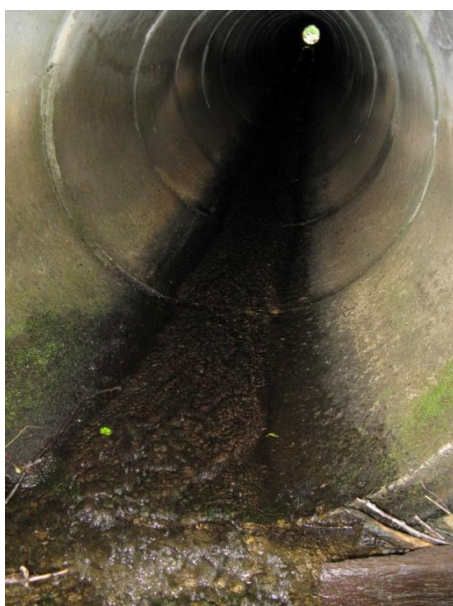
Figur 8. Uppströmssidan om den östra trumman, vatten rinner in.

Bäcken i Forsmark är en mycket fin bäck med mycket överhäng och beskuggning från den lummiga vegetationen längs fåran och som innehar ett bestånd av bäckröding och en del elritsa. Vägtrumman under E12 utgör dock vandringshinder vid lågvatten eftersom betongringarna glidit isär så att vattnet underminerar trummorna. Den nedre delen av trummorna blir därmed helt torrlagda vid lågvatten i bäcken. Trots det partiella vandringshindret finns det dock fisk på båda sidorna om vägen.

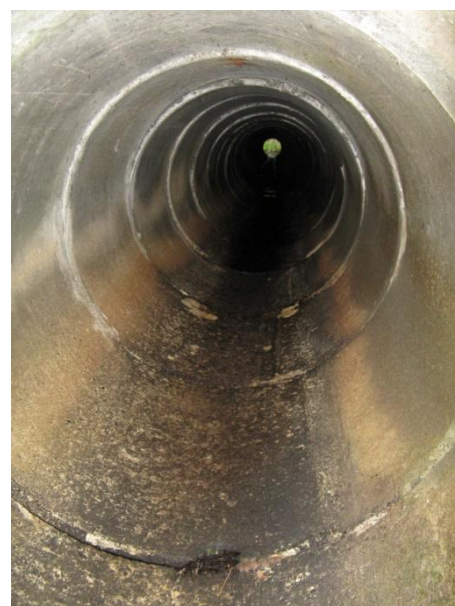
Figur 9. Nedströmssidan om den östra trumman, inget vatten rinner ut genom trumman.
