2015-03-31

Rapport

Åtgärd av vandringshinder i Kvarnbäcken, Skarvsjöby 2014

*Tina Hedlund
Aquanord AB*

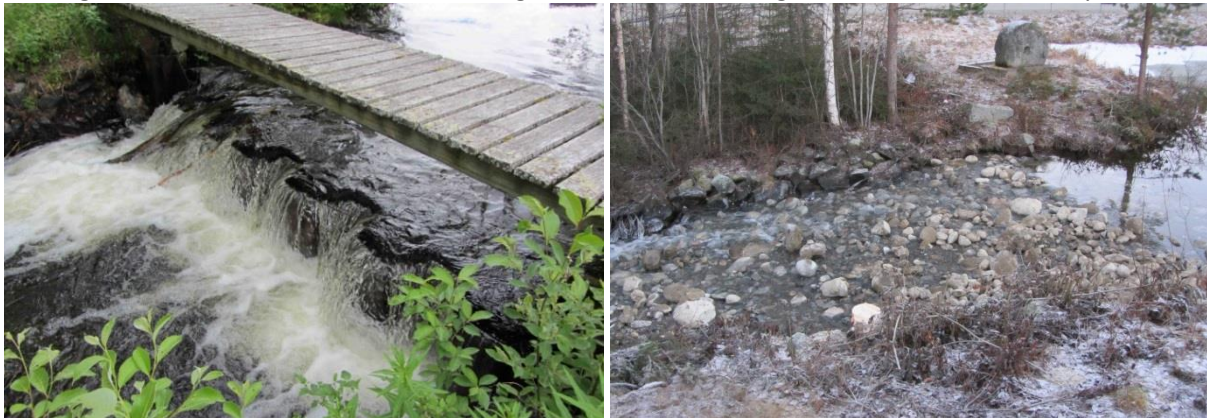
Det övre av de två vandringshindren i Kvarnbäcken som åtgärdades 2014-11-04 utgjordes av en stålspontning cirka 600 meter nedströms Skarvsjön och var en rest av vattenkraftverket som tidigare fanns i bäcken. Spontningen var utförd i stålplåt och hjälpte även till att upprätthålla vattenståndet i sträckan mellan E45'an och Skarvsjön.

Vattendragsbredden vid spontningen var cirka fem meter och vid detta ställe hade även en enkel gångbro av trä uppförts. Gångbron var dock i mycket dåligt skick och avlägsnades därför vid åtgärden för att senare kunna ersättas med en ny av samfällighetsföreningen. Fallhöjden över spontningen var 0,58 m och vandringshindret åtgärdades genom att en tröskel av block sten och grus anlades i nederkant av spontningen.

Figur 2. Spontningen före respektive efter trösklingen.

Det fanns en mindre mängd blockmaterial längs strandkanten nedströms spontningen som tillsammans med en del block i skogsbrynet runt slakthuset intill användes som grund för tröskeln. Som fyllnadsmaterial tillfördes mindre block, sten och naturgrus utifrån vilket levererades till platsen av Lindqvists åkeri, vilka även utförde själva anläggandet av tröskeln under handledning av Aquanord AB. Åtgärden medförde även att vattendraget återfick ett naturligt utseende i det aktuella partiet.

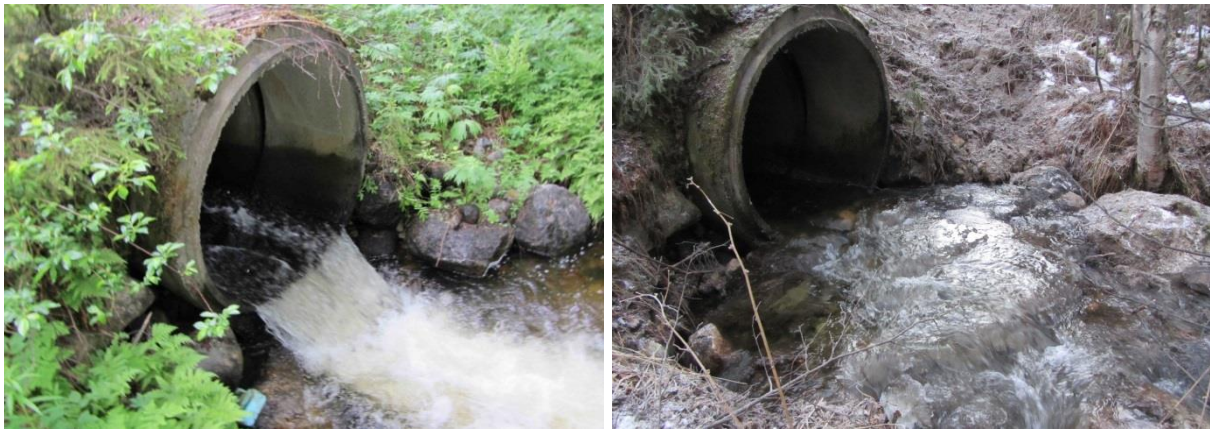
Det nedre av de två vandringshindren utgjordes av en vägtrumma belägen i Kvarnbäcken cirka 1,4 kilometer nedströms Skarvsjön. Trumman var dock lagd så att ett fall på 0,25 m skapats nedströms trumman. Då vattendjupet i trumman endast uppgick till 0,19 m vid inventeringstillfället och vattenhastigheten var hela tre meter per sekund bedömdes vägtrumman utgöra vandringshinder för fisk. Direkt nedströms vägtrumman var Kvarnbäcken cirka fyra meter bred och 0,2-0,5 meter djup varav höljan direkt nedan trumman utgjorde det djupaste partiet.

Figur 3. Nedre delen av vägtrumman under Tallbergsvägen före respektive efter trösklingen.

Även vandringshindret vid trumman åtgärdades genom att en tröskel anlades nedanför trumman eftersom vägsamfällighetsföreningen inte avsåg att åtgärda vandringshindret genom omläggning av trumman. I tillståndet till åtgärden angav Länsstyrelsen dock att trumman bör bytas ut, vilket åligger vägsamfällighetsföreningen. I väntan på att detta blir genomfört har emellertid vandringshindret undanröjts så att beståndet av fisk och andra vattenlevande organismer i bäcken fritt kan vandra mellan Storbäcken och Skarvsjön.

Trösklingen genomfördes med tillgängligt material i närområdet vilket utgjordes av block, sten, grus, sand och en del jordmassor. Eftersom åtgärden utfördes sent på året (2014-11-04) hann det däremot skymma medan trösklingen genomfördes. Ett återbesök genomfördes därför morgonen efter för att se om de tillförda massorna hade satt sig och tätat den anlagda tröskeln. Eftersom natten hade varit mycket kall hade bäcken dock hunnit börja frysa och bildat ett tätt lager av bottenis över tröskeln. Först efter vårfloden går det därmed att bedöma om tröskeln är tillräckligt tät och erosionstålig för att i längden undanröja vandringshindret.
