2009-11-18

Rapport
**Inventering
och elfiske
Forsnacken**

*Tina Hedlund
Aquanord*

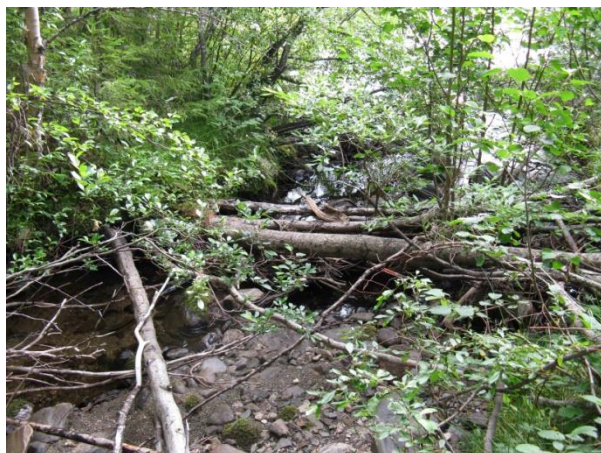
Bäcken i Forsmark var en fin bäck med lumrig växtlighet längs stränderna och mycket beskuggning och överhäng från omgivande träd. Bäcken var orensad och hade bitvis mycket gott om död ved i fåran (figur 5). Ungefär halvvägs mellan E12'an och Storumansjön hade en

Figur 5. Ansamling av död ved.

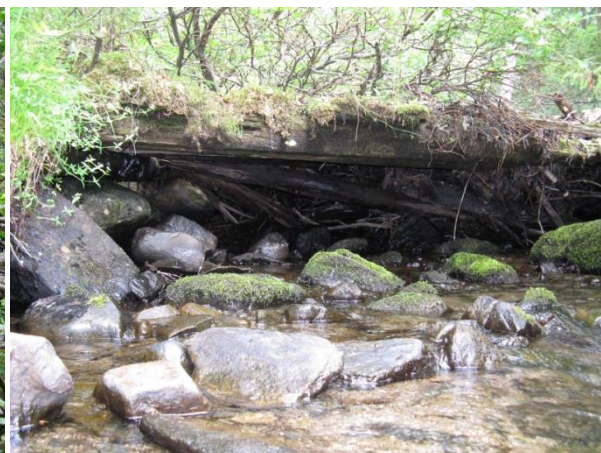
stor mängd ved anhopats under en övervuxen broliknande konstruktion, vilket nästan skapade ett vandringshinder för fisk (figur 6). Bäckens såg ut att vara ett bra lek- och uppväxtområde för öring då det fanns gott om lekgrus och ståndplatser för mindre individer (mellan 0+ och 2+), dvs. årsyngel och upp till tresomrig fisk.

Figur 6. Övervuxen bro vid vilken ved har fastnat och nästan bildat ett vandringshinder.

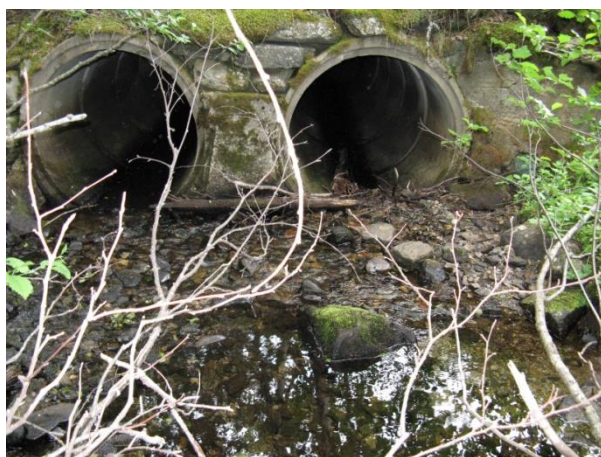
Det fanns dock ett stort problem i bäcken. Passagen under E12 utgjordes av två parallella rör av cementringar (figur 7) varav det västra låg något högre än det östra och därför var torrlagt vid inventeringstillfället pga. lågvattnet i bäcken. Det var dock det östra röret som utgjorde problemet. Röret skapade ett vandringshinder för fisk vid låga vattenflöden eftersom cementringarna hade glidit isär uppskattningsvis sju meter in under E12, från nedströmssidan räknat, vilket fick vattnet att rinna ut under själva trumman (figur 8 och 9).

Figur 7. Uppströmssidan om E12.

Vägtrumorna bör åtgärdas, både för att förbättra möjligheterna till fiskvandring i bäcken men framförallt för att undvika att E12'an undermineras.

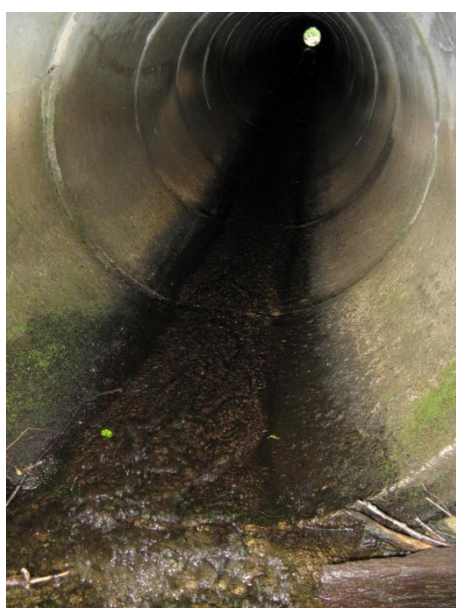
Figur 8. Uppströmssidan om den östra trumman, vatten rinner in.

Bäcken i Forsmark är en mycket fin bäck med mycket överhäng och beskuggning från den lummiga vegetationen längs fåran och som innehar ett bestånd av bäckröding och en del elritsa. Vägtrumman under E12 utgör dock vandringshinder vid lågvatten eftersom betongringarna glidit isär så att vattnet underminerar trummorna. Den nedre delen av trummorna blir därmed helt torrlagda vid lågvatten i bäcken. Trots det partiella vandringshindret finns det dock fisk på båda sidorna om vägen.

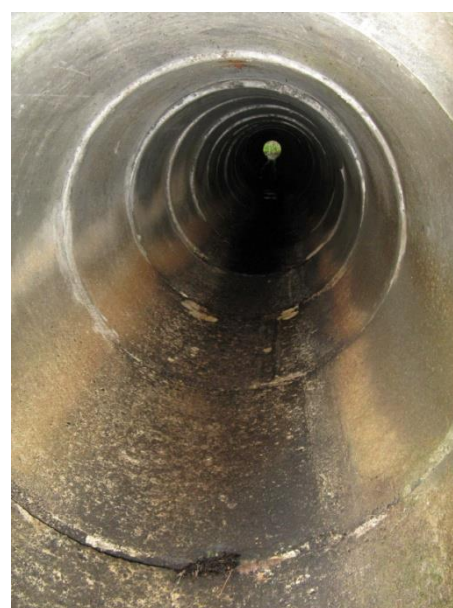
Figur 9. Nedströmssidan om den östra trumman, inget vatten rinner ut genom trumman.
