2009-01-19

Rapport  
**Inventering**  
**Joranbäcken**

*Tina Hedlund*  
*Aquanord*

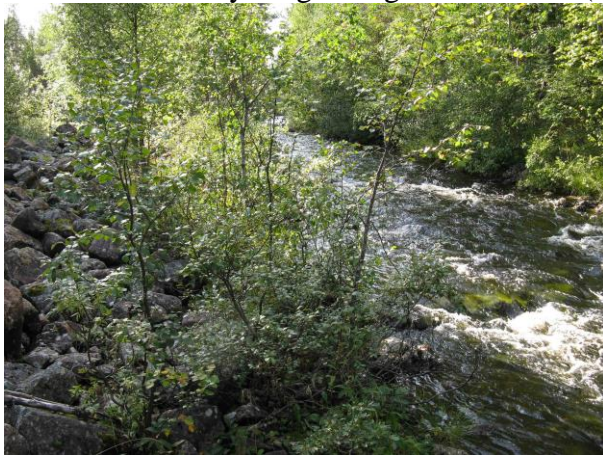
På väg till Joranträskdammen konstaterades det att Joranbäcken är hårt flottledsrensad med stora stenkistor/styrningar längs med bäcken (figur 2 och 3).

Figur 2. Hårt rensat parti av Joranbäcken.

Dammen skulle behöva åtgärdas genom att minska läckaget mellan sättarna så att inte fiskvandningsvägen torrläggs. Då Joranbäcken verkar vara hårt flottledspåverkad skulle även en inventering av hela bäcken vara intressant att genomföra för att undersöka behov och möjligheter till flottledsrestaurering av sträckan mellan Yttre Joranträsket och Grundforsdammen.

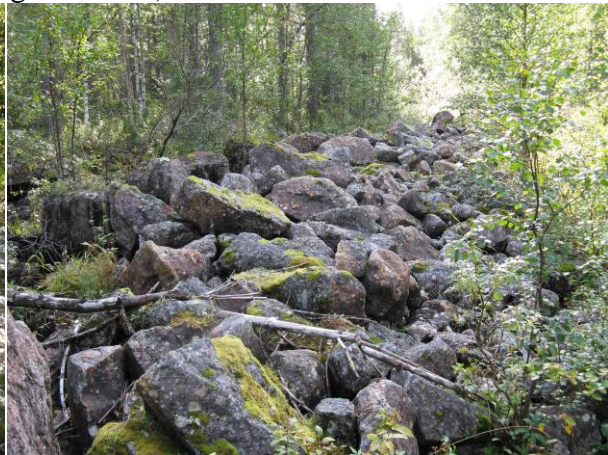
Figur 3. Stenkista längs Joranbäcken.

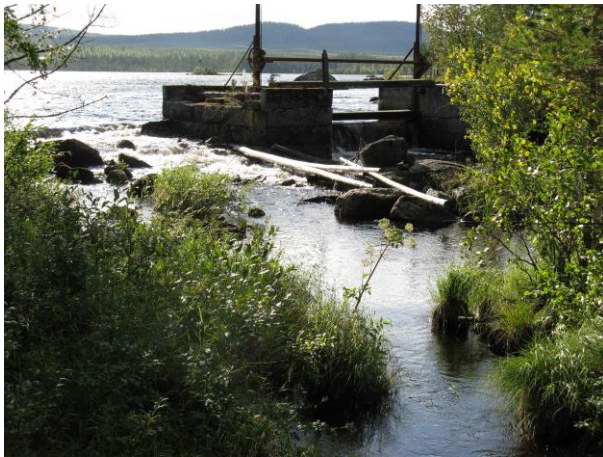
Dammen nedan Yttre Joranträsket är en kilstensdamm med träsättar och med kilstensmurar längs sidorna (figur 4 och 5). Kilstenskonstruktionerna är i bra skick men träsättarna läcker vatten (figur 5). Det konstaterades på plats (vilket senare verifierats av Länsstyrelsen) att dammen inte har rasat, utan att den högra (östra) sidan har rivits ut för att underlätta fiskvandring (figur 6 och 7). Sjönacken är spontad för att hålla vattenståndet uppe i sjön och sträckan från sjönacken och ner till bäckytan är trösklad för att underlätta fiskvandring, då fallhöjden uppgår till ca 0,8-1 meter (figur 7). Dammen utgör därmed inte längre vandringshinder för fisk och sjönivån har inte sjunkit (sommartid) efter att dammen åtgärdats.

Figur 4. Vy över dammen nedan Yttre Joranträsket

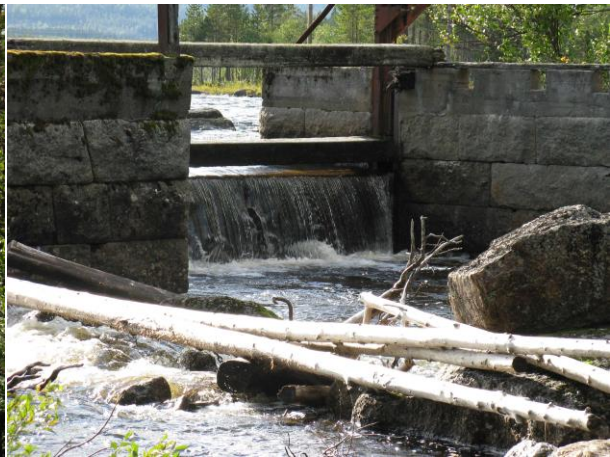
Figur 5. Kilstensdamm med träsättar.

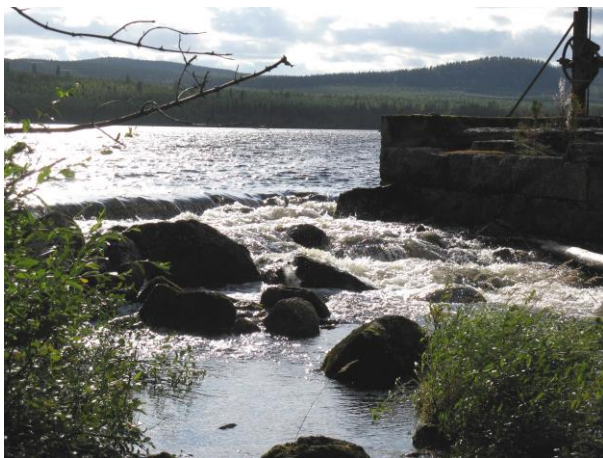
Figur 6. Öppnad fiskvandringväg förbi dammen

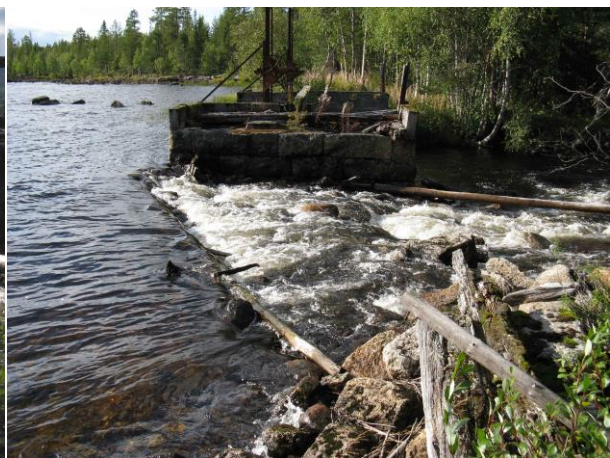
Figur 7. Sjönacken vid dammen

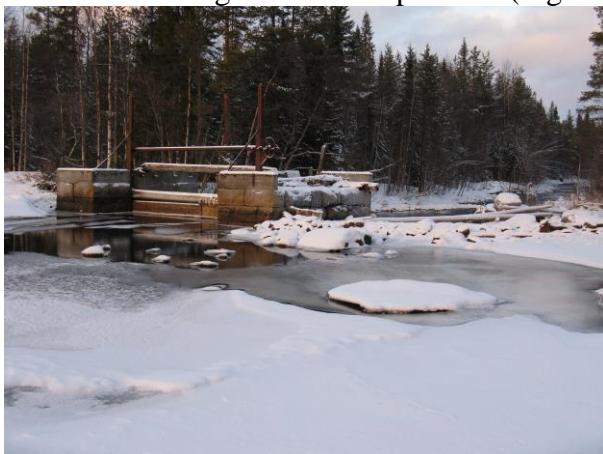
Ett återbesök gjordes dock 2009-01-17, vid vilket det konstaterades att läckaget mellan sätterna i dammen är så stort att sjönivån inte hålls uppe under vintern (figur 9 och 10). Fiskvandringvägen var helt torrlagd i januari (figur 9 och 11) och sjön hade sjunkit ca 40 cm sedan inventeringstillfället i september (Figur 8).

Figur 8. Vy över dammen i januari 2009.

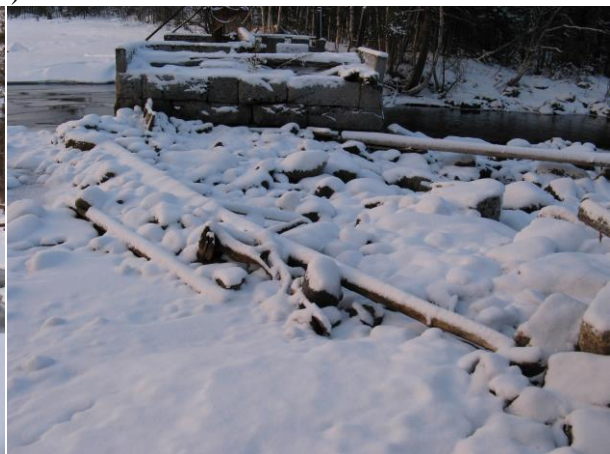
Figur 9. Torrlagd sjönacke.

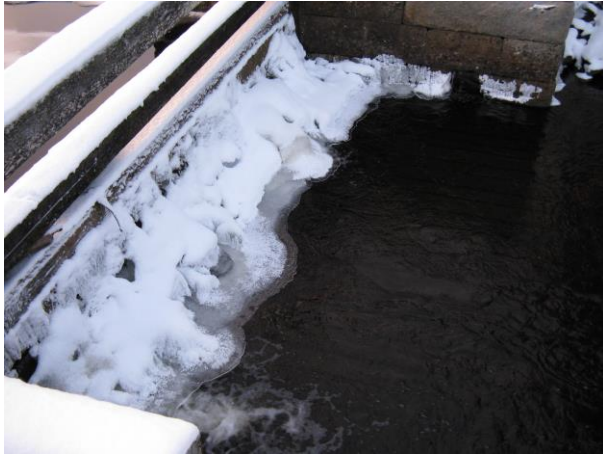
Figur 10. Läckage mellan dammsättarna.

Dammen vid Yttre-Joranträsket är öppnad på östra sidan om bäcken och en fiskvandningsväg är anlagd. Åtgärderna är bra utförda och dammen utgör inte längre något vandringshinder sommartid. Under vintern sjunker dock vattenståndet i sjön då vatten läcker mellan dammsättarna, vilket medför att fiskvandningsvägen torrläggs helt.

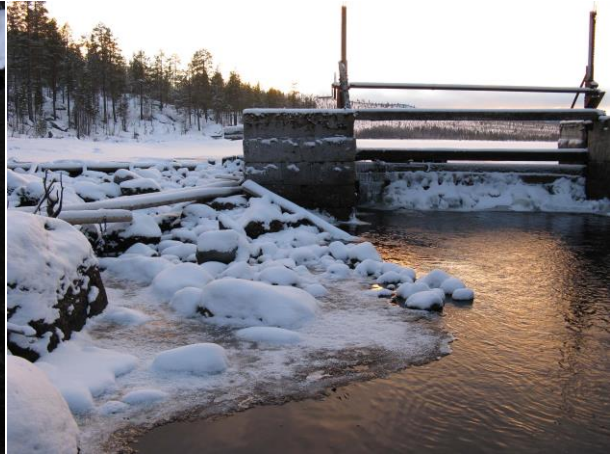
Figur 11. Joranträskdammen med torrlagd fiskvandningsväg.
