2009-01-14

Rapport  
**Inventering**  
**Knutträskbäcken**

*Tina Hedlund*  
*Aquanord*

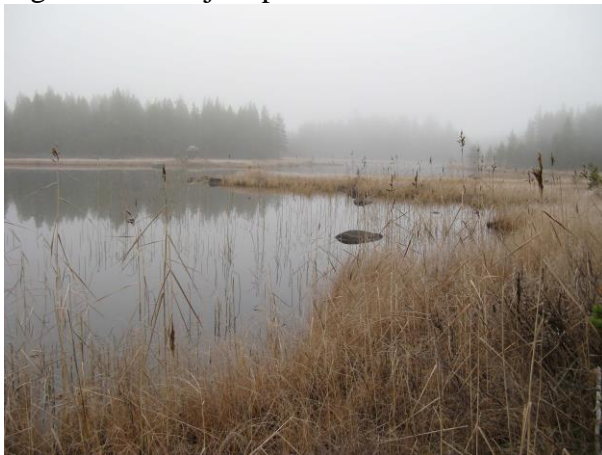
Den övre halvan av Knutträskbäcken består uteslutande av lugna selområden (figur 2 och 3). Inga flottledsobjekt påträffades därför heller längs denna sträcka.

Figur 2. Vy från inventeringens startpunkt.

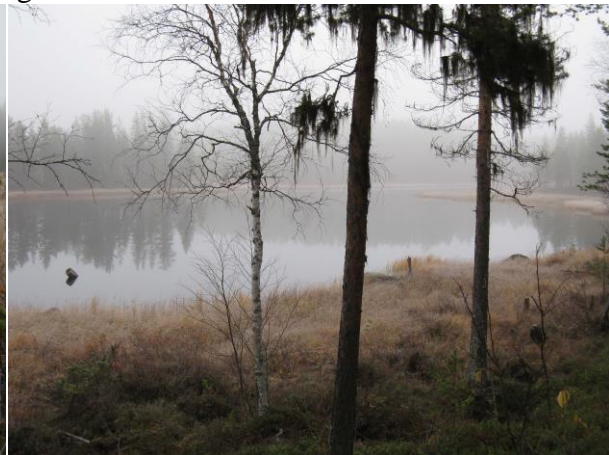
Figur 3. Selområde i övre delen av Knutträskbäcken

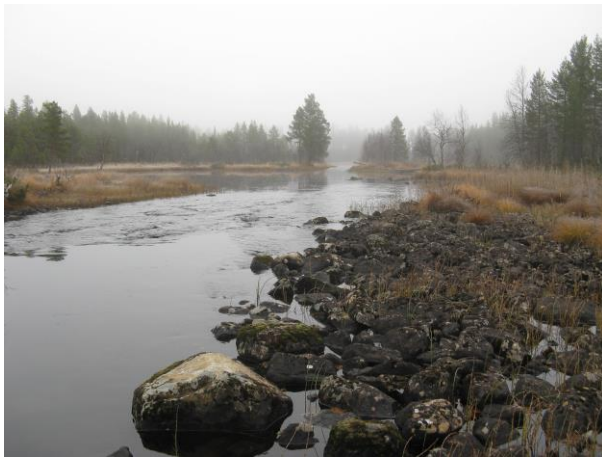
Drygt halvvägs ner längs Knutträskbäcken ligger den första strömsträckan (figur 4). Längs strandkanten på denna sträcka, (som möjligtvis är något flottledsrensad), hittades lämpligt lekgrus. Detta var dock torrlagt vid inventeringstillfället (figur 5). Strömsträckan är emellertid för kort och ligger för otillgängligt till för att några åtgärder skall kunna bli aktuella.

Figur 4. Strömsträcka i den nedre halvan av Knutträskbäcken.

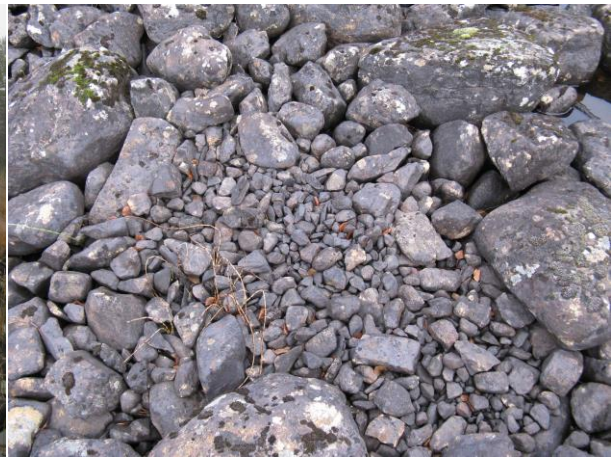
Figur 5. Torrlagt lekgrus vid den översta strömsträckan.

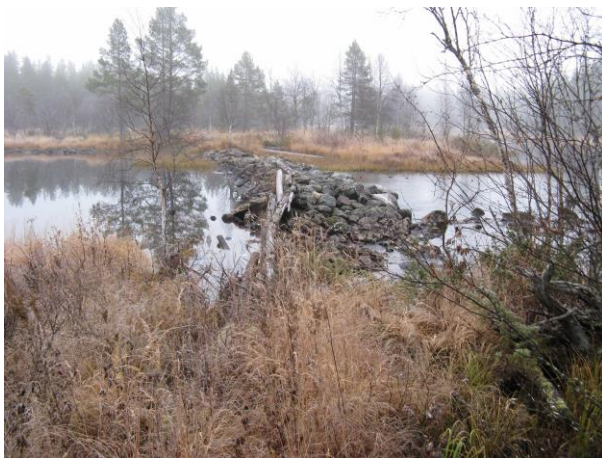
Strax nedanför den korta strömsträckan finns det första flottledsobjektet. Det består av en stenkista som stänger av hela den ursprungliga fåran och leder över vattnet till en grävd kanal på nordöstra sidan om bäcken (figur 6 och 8). Stenkistan är dock i dåligt skick och läcker kraftigt, varför vatten i dagsläget rinner i båda fårorna. Stenkistan har ursprungligen varit träskodd mot landfästet, men stockarna har nästan helt murknat bort (figur 7).

Figur 6. Stenkista, objekt 1h.

Knutträskbäcken är relativt lite påverkad av flottning. Längs den ca en kilometer långa sträckan återfinns endast två flottledsobjekt samt någon mindre rensning. Eftersom bäcken nästan enbart består av lugna selområden med få och korta strömsträckor, är dessa två flottningsobjekt inte meningsfulla att åtgärda då de dessutom är relativt svåråtkomliga. Inget av objekten utgör heller vandringshinder för fisk.

Bedömningen är därför att inga flottledsrestaureringar kommer att utföras i Knutträskbäcken inom Storumans kommuns fiskevårdsplan. Inte heller några andra fiskevårdande åtgärder är aktuella i dagsläget, då sträckan nästan uteslutande består av sel.

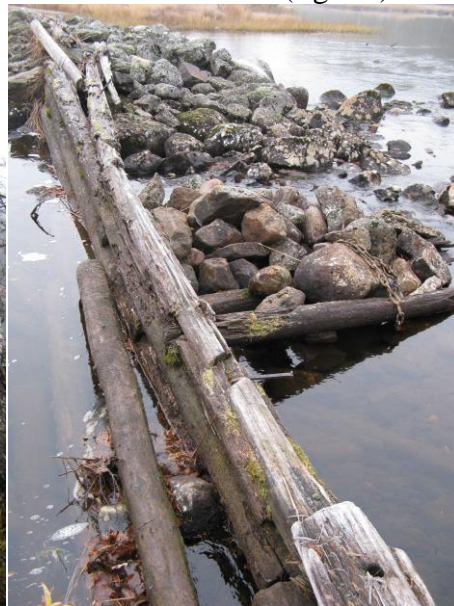
Figur 7. Närbild på stenkistan.

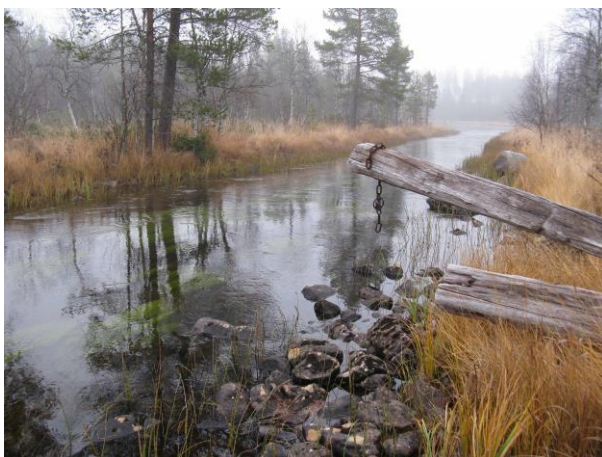
Figur 8. Kanalen på vänstra sidan om stenkistan.

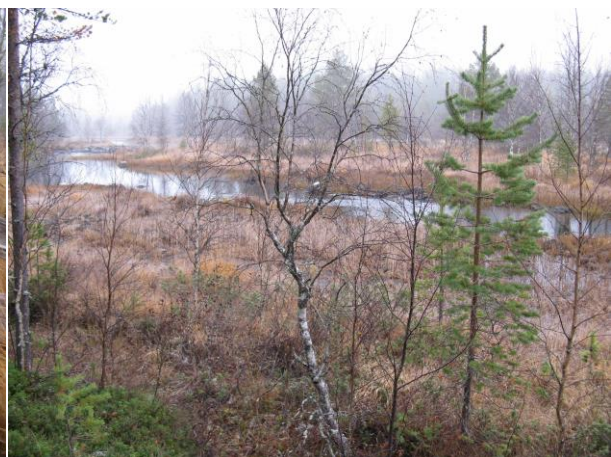
Figur 9. "Torrlagd", ursprunglig fåra nedströms stenkistan.

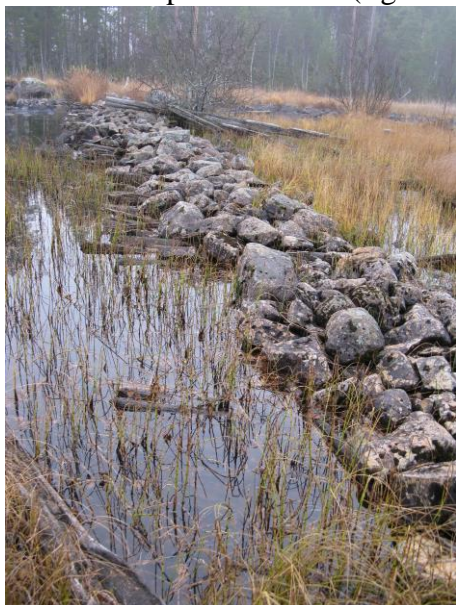
Cirka 250 meter nedströms stenkistan återfinns det andra flottledsobjektet längs Knutträskbäcken. Det är en riskista som stänger av nästan hela bäckens bredd. Kistan sträcker sig från landfästet på högra stranden och cirka 50 meter åt sydöst (figur 10). Den läcker dock kraftigt varför en stor del av vattnet i dagsläget passerar igenom kistan och endast en mindre andel rinner på östra sidan (figur 12).

Figur 10. Riskista, objekt 2h.

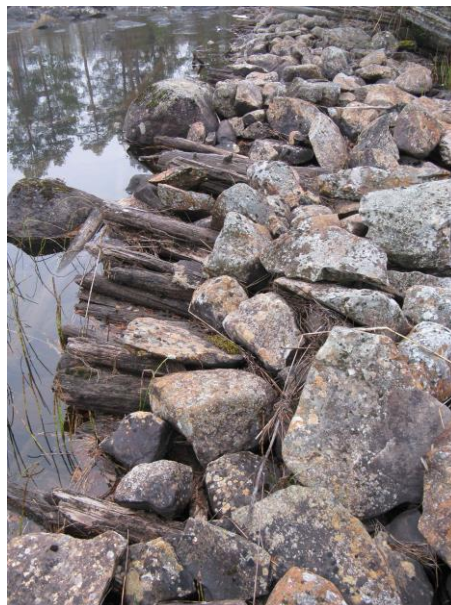
Figur 11. Närbild på risbotten i kistan.

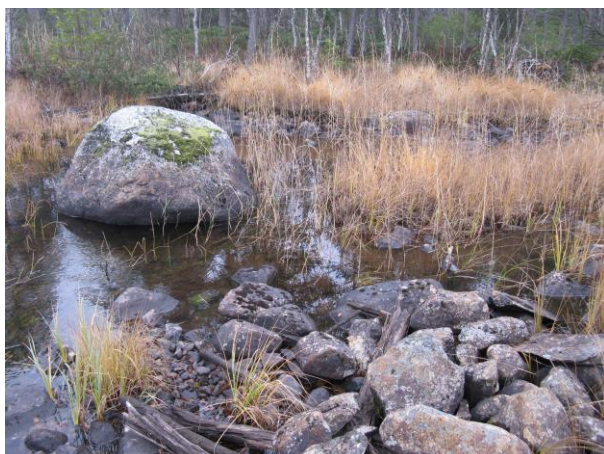
Figur 12. Fåran på östra sidan om riskistan.

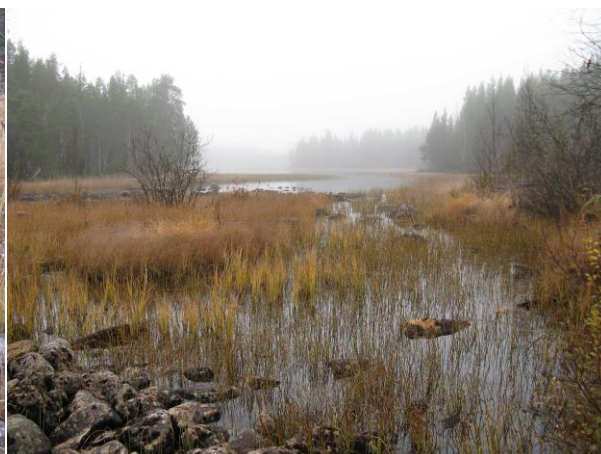
Figur 13. Vy nedströms riskistan.
