2009-01-27

Rapport
Inventering
Kvarnbäcken
(Stensele)

Tina Hedlund
Aquanord

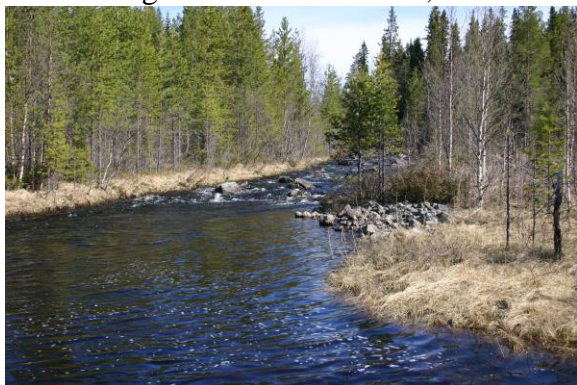
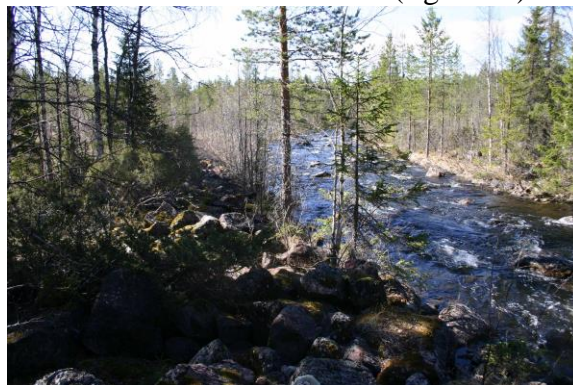
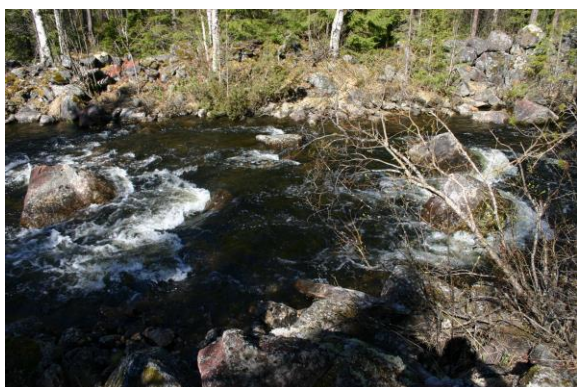
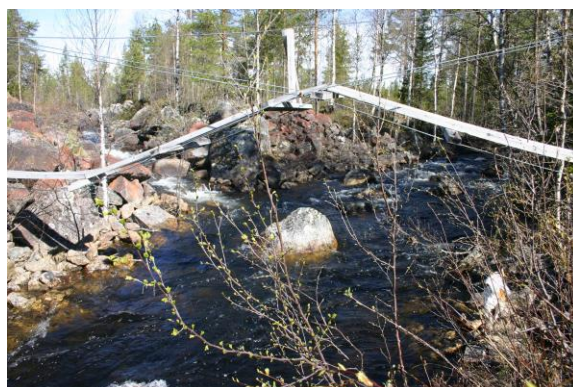
Inventeringen 1988 visade att det från Baltijaur och nedströms fanns relativt mycket stenmaterial utspritt längs bäcken. Nedströms den övre kraftledningen var materialet dessutom upplagt som vallar. I denna övre del av Kvarnbäcken har kommunen utfört en restaurering som slutfördes 1990, vid vilken stenmaterial återfördes till fåran (figur 4-7).

Figur 4. Restaurerad sträcka sett nerifrån.

Figur 5. Restaurerad sträcka, nedre del.

Figur 6. Restaurerad sträcka.

Figur 7. Restaurerad sträcka, övre del.

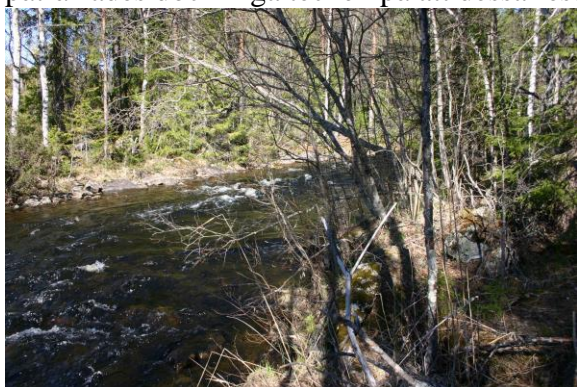
Figur 8. Objekt 1v och 2h.

Nedanför den åtgärdade sträckan tar ett sel- och myrområde vid, innan bäcken återigen övergår till en kortare forssträcka. Längs denna forssträcka ligger materialet återigen upplagt i stenvallar (objekt 1v och 2h i 2008-års inventering) (figur 8-10). Dessa ligger parallellt med varandra på var sin sida om bäcken och är ca 40 meter långa vardera. Enligt skissen från 1988 så planerades utläggning av sten i fåran längs forssträckan. Vid inventeringen 2008 påträffades dock inga tecken på att dessa restaureringsåtgärder genomfördes.

Den övre delen av Kvarnbäcken (nedströms Baltijaur) är restaurerad sedan tidigare. Den nedre halvan av bäcken är däremot fortfarande flottledsrensad. Strax nedanför mitten av bäcken ligger två stenvallar (1v och 2h) och från nedre kraftledningen och ner till utloppet är bäcken hårt kanaliserad med två stora sten- och jordvallar (3v och 4h) som ramar in fåran.

De stora sten- och jordvallarna i den nedersta delen av bäcken är inte aktuella att åtgärda då detta skulle medföra att tjärnarna och våtmarkerna på sidorna skulle påverkas. Området med de mindre stenvallarna går att restaurera, men då det endast handlar om ett begränsat område är det inte lönsamt att enbart utföra dessa åtgärder. Inga åtgärder föreslås därför i Kvarnbäcken.

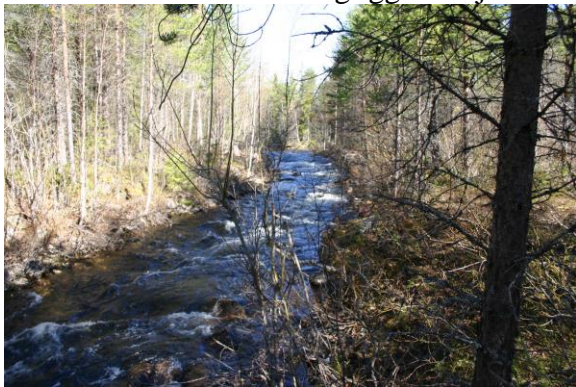
Figur 11. Objekt 3v och 4h.

Nedströms forssträckan, under den nedre kraftledningen, finns ytterligare ett selområde innan den hårt kanaliserade nedersta delen av Kvarnbäcken tar vid. Denna del består av en kanal med en ca 350 meter lång sten- och jordvall på vardera sidan (figur 11 och 12), som separerar Kvarnbäcken från omkringliggande tjärnar/våtmarker.
