Rapport

Damminventering

inom Avasund

Aquanord

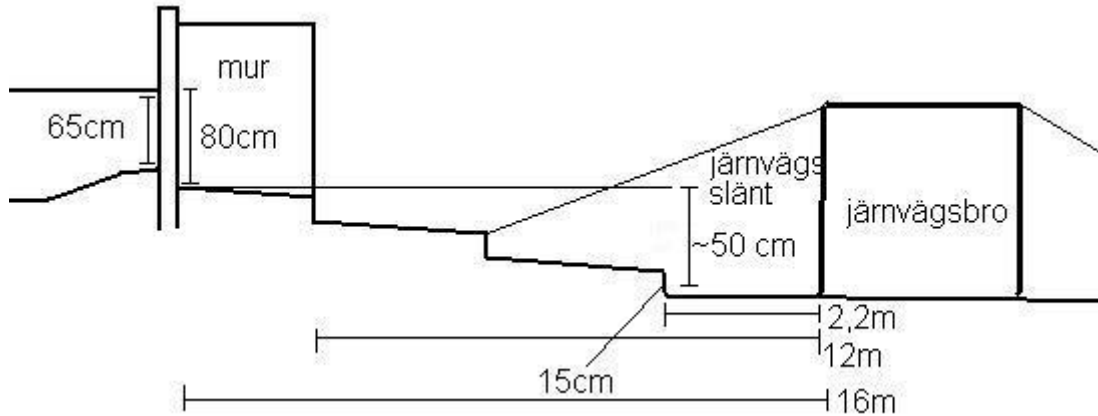
Dammen nedströms Sarvträskkalven är i bra skick och utgör ett totalt vandringshinder för fisk. Dammen ligger placerad ca 15 meter uppströms en järnvägsbro (se bild 1).

Bild 1. Skiss över dammen nedströms Sarvträsket.

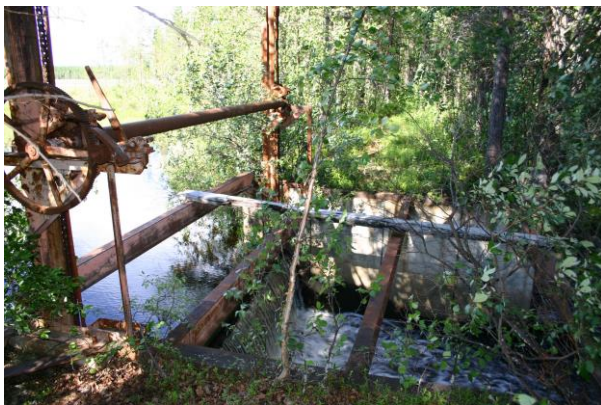
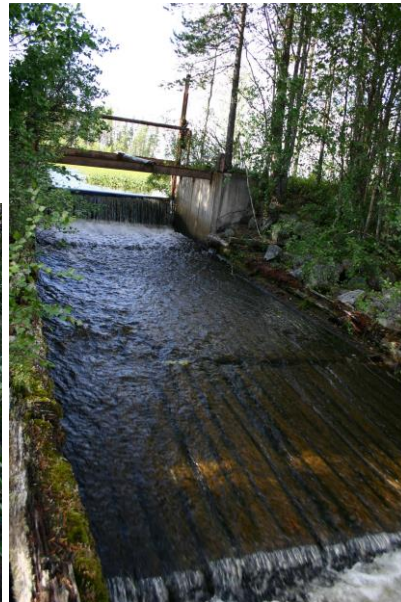
Dammen är 4,3 meter bred och består av trä med sidor av betong samt överdel av stålvalsar. Nedströms dammen finns tre träskibord i trappstegsformation som alla är i gott skick. Fallhöjden från vattenytan ner till översta skibordet är 80 cm och vattendjupet på ovansidan dammen är ca 65 cm. De tre skiborden har en total längd på ca 14 meter och en fallhöjd på uppskattningsvis ca 50 cm, varav 15 cm från sista skibordet och ner. Det är inte anlagt någon bro eller annan överfart över dammen.

Bild 2 a och b. Sarvträskdammen med skibord.

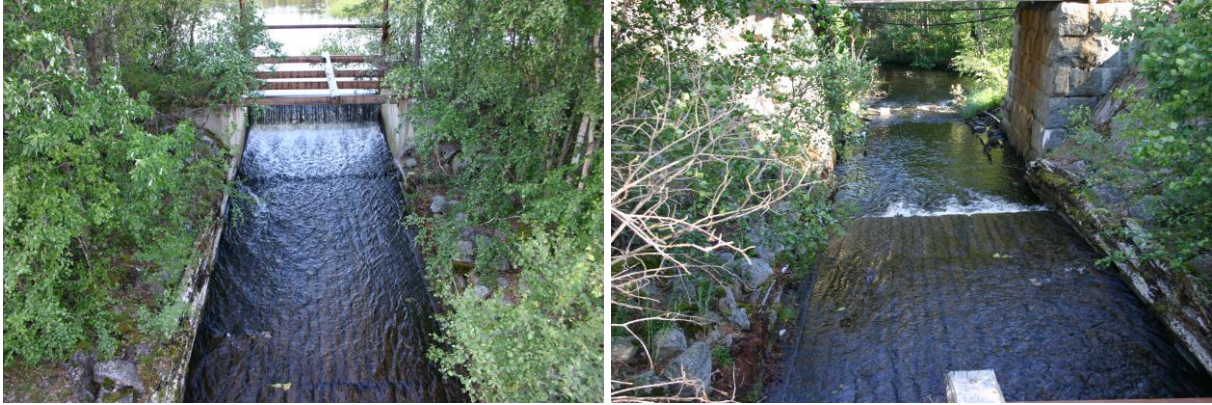
Bild 3a och b. Sarvträskdammen med skibord, fotoriktning uppströms respektive nedströms dammen. Stenfundamenten som syns i bild b är järnvägsbron.

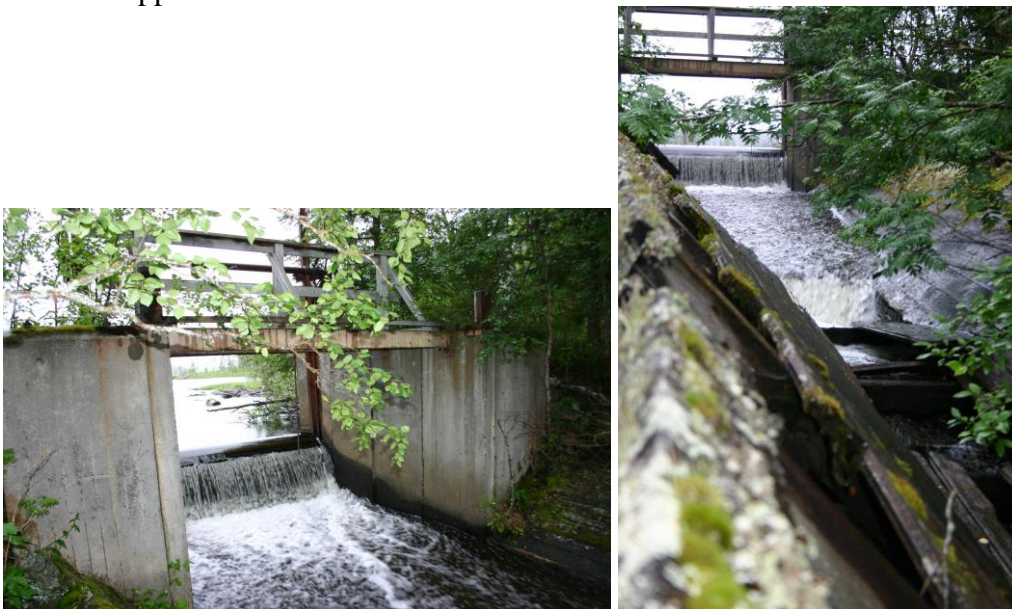
Nedströms dammen finns ett träskibord som övergår i en lång timmerränna om minst 200-250 meter. Vattnet rinner dock endast 21,5 meter i rännan vartefter det kommer ett stort hål med en fallhöjd på ca 45 cm ner till själva bäcken. Under rännan är bäcken helt opåverkad av flottledsrensning (se bild 5b). Fallhöjden vid själva dammen är 90 cm och vattendjupet precis ovanför är ca 95cm. Fallhöjden från oversidan av hålet i rännan och upp till vattenytan ovan dammen uppskattades till 60 cm.

Bild 4 a och b. Dammen vid Rackokalven med skibord och ränna.

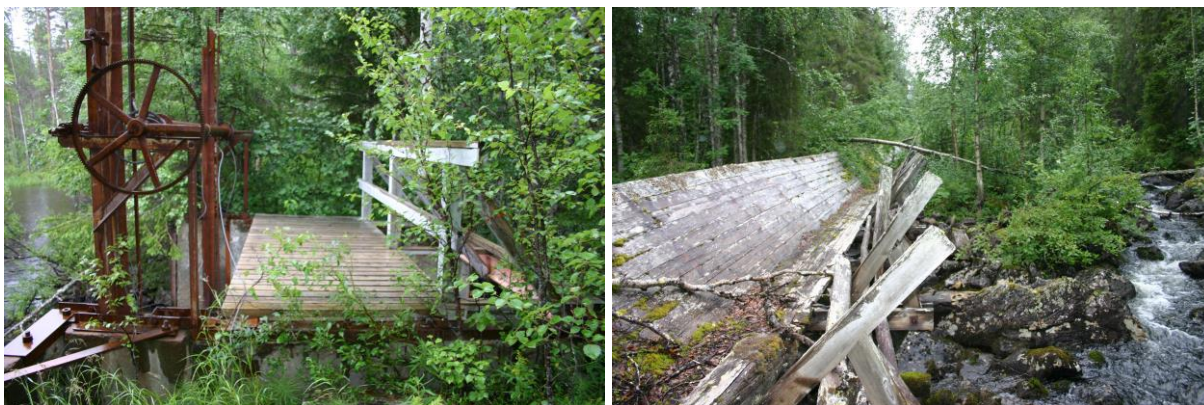
Dammen nedströms Rackokalven är i bra skick och utgör dessutom ett totalt vandringshinder för fisk. Dammen är liksom vid Sarvträsket 4,3 meter bred och består av trä med sidor av betong samt överdel av stålvalsar. Till skillnad från i Sarvträsket finns dock dessutom en nytillverkad bro över själva dammen.

Bild 5 a och b. Dammen vid Rackokalven med bro samt rännan ca 200 meter nedströms dammen.

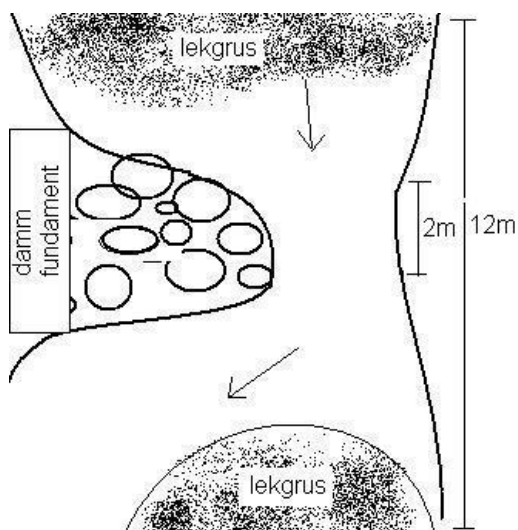
Dammen nedströms Byssträsket är sedan tidigare utriven. Både uppströms och nedströms nacken där den tidigare dammen stod finns det mycket fina lekbottnar för öring. Fallhöjden är dock något stor och vattenhastigheten för hög för att fiskvandring lätt skall kunna ske förbi strömnacken. Fallhöjden mellan det nedre lekgrusområdet som ligger precis nedanför det högra brofästet i bild 7a och sjöytan är ca 1,1 meter, varav ca 60-70 cm i själva ”fallet”.

Bild 6. Skiss över forsacken där dammen nedströms Byssträsket tidigare har stått.

Den nuvarande nacken är 3 meter bred på smalaste stället. Från det gamla dammfundamentet och över till andra sidan är det dock hela 6,5 meter. För att underlätta fiskvandring förbi fallet bör en mindre justering av blockens placering utföras. En del av de upplagda blocken som tränger ihop vattenfåran bör istället läggas något nedanför fallet för att förlänga forssträcken och därmed minska lutningen i fors/fallet. Samtidigt kan då även bredden på nacken ökas för att ytterligare minska vattenhastigheten. Dessa åtgärder bör utföras utan att påverka de fina lekbottnarna som finns precis uppströms samt nedströms nacken.

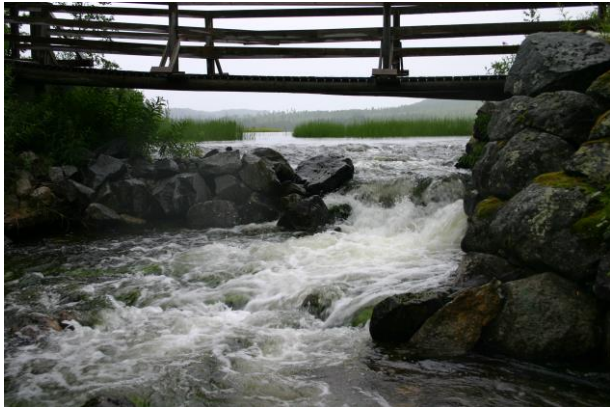
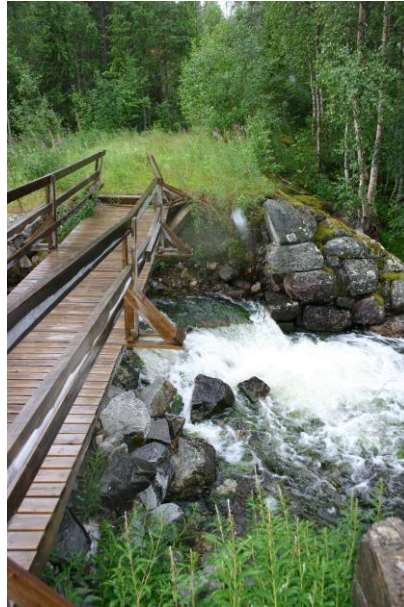
Bild 7 a och b. Foto över strömnacken vid den gamla dammen.

Utöver att forsnacken försvårar fiskvandring så finns ytterligare ett problem vid Byssträskets utlopp. Bron över bäcken har på den södra sidan blivit underminerad så att stöttorna tappat sitt fäste vilket gör att bron lutar och kommer att rasa (se bild 7 b).

Vid Byssträsket bör en mindre justering av fallhöjden i utloppet, vid den gamla dammen, utföras genom omflyttning av ett mindre antal block. Blockarmen som sticker ut från dammfundamentet styr för tillfället ihop vattenfåran, ökar fallhöjden och ökar därmed även vattenhastigheten i forsnacken. Arbetet bör kunna utföras under våren-sommaren 2008 vid lågvatten om tillstånd söks under vintern 2007-2008. (Eventuellt bör även själva bron åtgärdas om det inte faller på markägarens ansvar.)

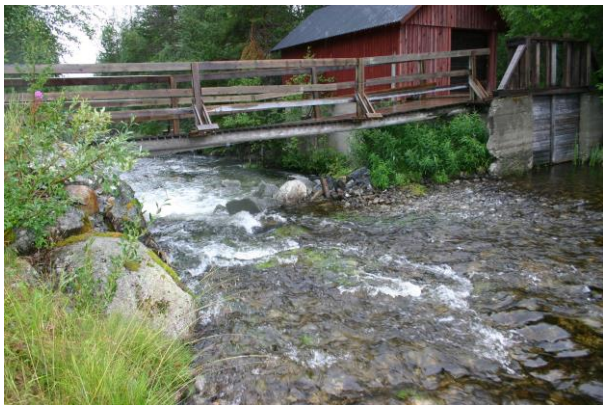
Bild 8. Foto av ovansidan av strömnacken vid Byssträsket.
