## Rapport ”Liten inventering av gamla Umeälvsfåran”

Erika Wallin och Tina Hedlund inventerade delar av Umeälvens torrlagda älvfåra 2006-05-10 med syfte på att undersöka fårans förutsättningar vid en möjlig omprövning av vattendomen för Umluspens kraftstation.

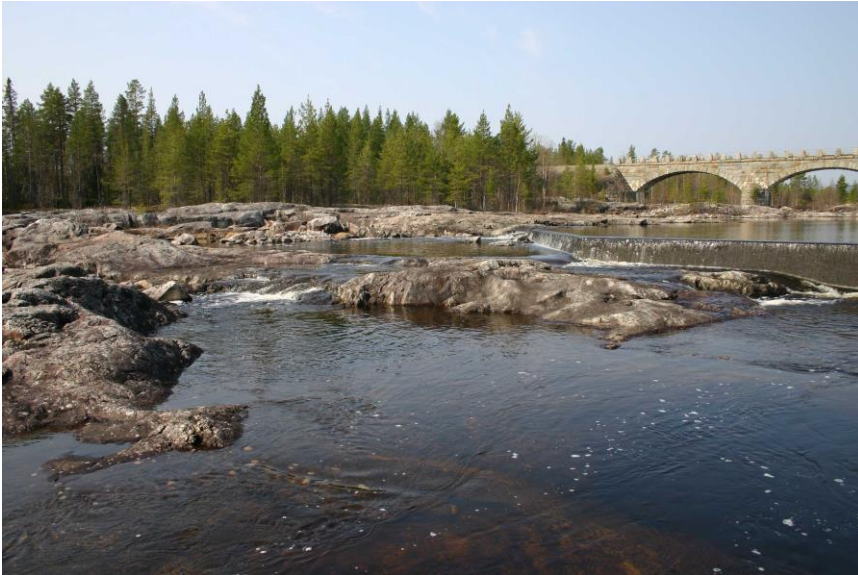
Vid **punkt 1** (betongtröskeln) beräknades vid inventeringstillfället ett flöde på ca  $0,6 \text{ m}^3/\text{s}$ . Då fåran vid denna punkt är mycket kuperad och brant var det svårt att få en bild av var vattennivån skulle nå vid ett flöde på  $8 \text{ m}^3/\text{s}$  (dvs 5% av ursprungliga vattenflödet genom fåran). Däremot kunde det konstateras att vattnet har en tydlig fåra att följa och att det vid denna punkt inte skulle krävas speciellt mycket mer vatten än ca  $1 \text{ m}^3/\text{s}$  för att öring skulle kunna vandra uppströms. Det skulle även vara bra att göra en öppning i betongvallen på vänstra sidan av fåran (nedifrån sett) för att underlätta fiskvandring, eftersom fallhöjden är lägst på denna sida. Om en omprövning av vattendomen leder till en markant ökning av medelvattenflödet kan det även vara aktuellt att göra en öppning i mitten av fåran. Dock bör man antagligen undvika att ta bort vallen i den högra delen av älvfåran då vattnet kommer att sprida ut sig på två fåror vilket skulle kunna medföra en för liten vattenföring i vardera fåran.

Bild 1. Vy över betongtröskeln nedanför järnvägsbron

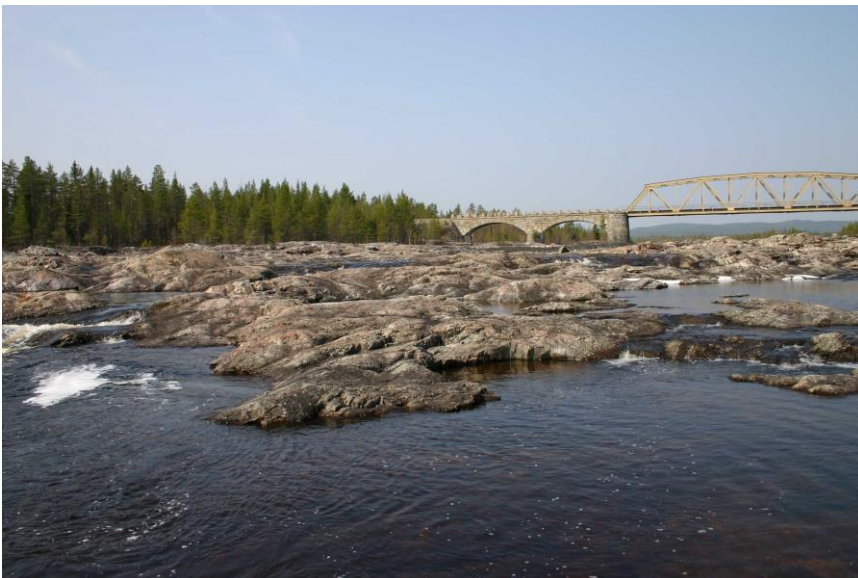
Bild 2. Vy över forsacken med hållar nedströms tröskeln

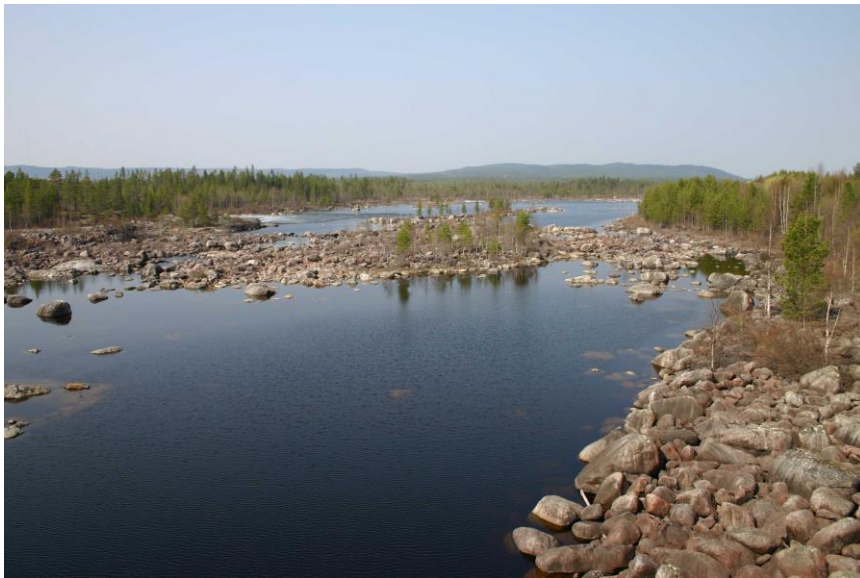
Ovanför järnvägsbron räckte vattenspegeln så långt det var möjligt att se. Det finns en holme mitt i fåran med ett stenparti på vardera sidan. Vi inspekterade inte stenpartierna på nära håll, men de såg inte ut att innebära några speciella problem för fiskvandring vid ett något högre vattenflöde än vid inventeringstillfället.

Bild 3. Vy ovanför järnvägsbron

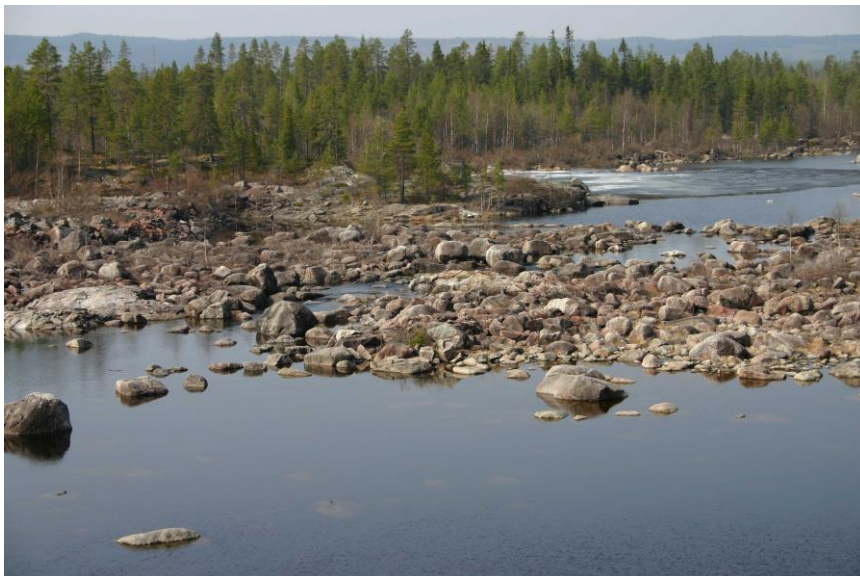
Bild 4. Närbild av det vänstra stenpartiet sett från bron.

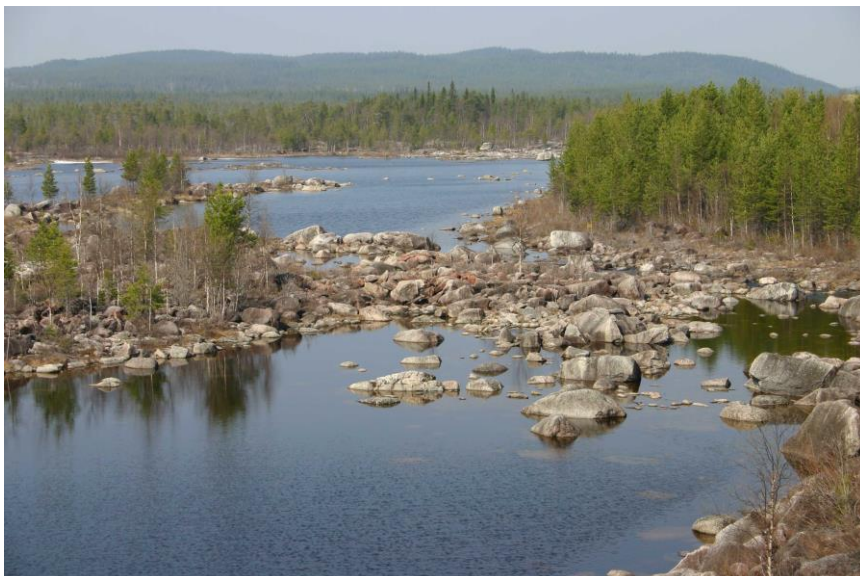
Bild 5. Närbild av det högra stenpartiet sett från bron.

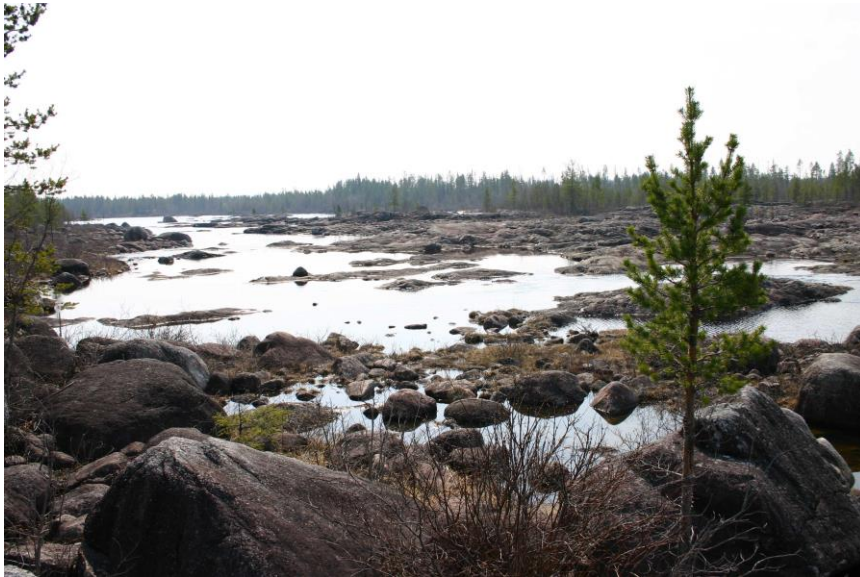
Vid **punkt 2** och ytterligare ca 300 m uppströms fanns det fortfarande vatten i den gamla älvfåran. I detta parti av den gamla fåran består botten av mindre grovt material och det finns antagligen möjligheter för örningen att leka inom området om tappning sker under hela året. På resterande punkter som besöktes består bottenmaterialet till största delen av stora block.

Bild 6. Vy nedströms punkt 2.

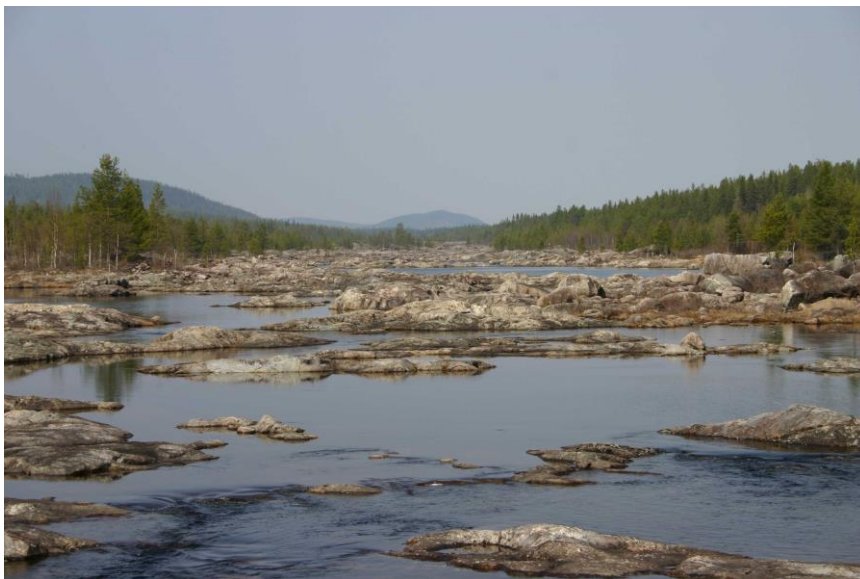
Bild 7. Vy uppströms punkt 2.

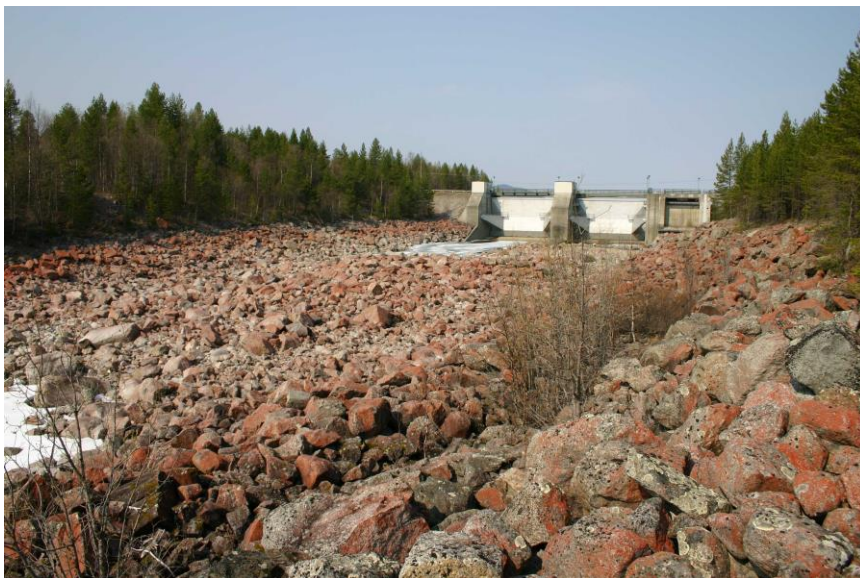
Vid **punkt 3**, dvs. nedströms dammen, där en kraftledningen passerar över den gamla fåran, var det helt torrlagt. Det finns dock en relativt tydlig fåra som vattnet kommer att följa då det släpps vatten genom dammluckorna.

Bild 8 Vy uppströms punkt 3 mot dammluckorna.

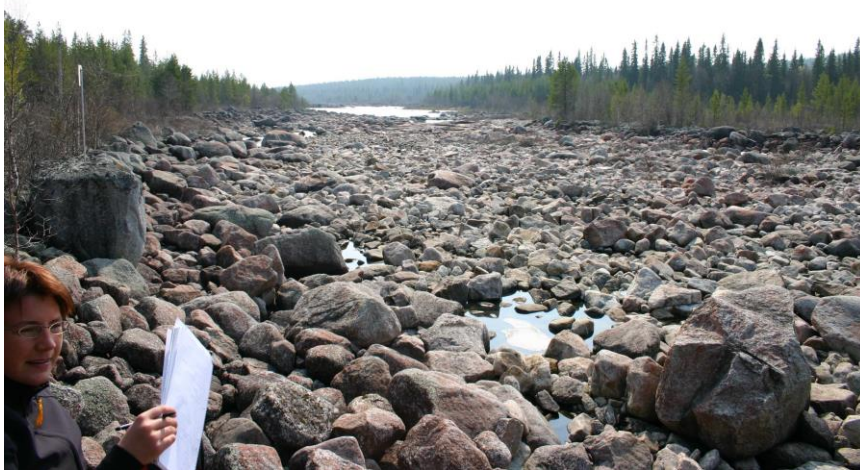
Även vid **punkt 4**, är fåran helt torrlagd, den första synliga vattenspegeln börjar ca 200 m längre nedströms. Den gamla älvbotten är i detta område relativt slät, dvs. det saknas en distinkt djupfåra. Älvfårans bredd uppmättes till 43 meter ca 100 m nedströms punkt 4. Avsaknaden av djupfåra gör att när mindre mängder vatten tappas från dammen kommer vattnet att sprida sig över en stor yta vilket medför att vattendjupet kommer att vara mycket litet eller att vattnet helt försvinner in mellan blocken.

Bild 9. Vy nedströms punkt 4.

Det område som är styrande när det gäller mängden vatten som måste släppas från dammen är antagligen runt punkt 4. Detta beror på att området i nedre änden av den gamla fåran även har tillgång till andra tillflöden vilket gör att fåran vid inventeringstillfället inte var helt torrlagd. Området vid punkt 4 blir styrande dels för att den ligger i den övre, torrlagda delen av den gamla älvfåran och dels på grund av att det saknas en distinkt djupfåra. Avsaknaden av en distinkt fåra gör att vattenflödet kommer att sprida sig över en stor yta och därmed bli väldigt grunt, alternativt försvinna in nästan helt mellan blocken vid låga vattenföringar. Det man kan göra om vattenflödet inte räcker till är att med en grävare flytta på vissa av blocken och därmed bilda en mer distinkt fåra. Om en omprövning av vattendomen blir aktuell bör man

dock först göra provtappningar för att se längs hela den gamla fårans längd hur fåran ser ut vid olika vattenflöden.
