2009-01-23

Rapport
**Biotopåtgärder
Granselebäcken**

*Tina Hedlund
Aquanord*

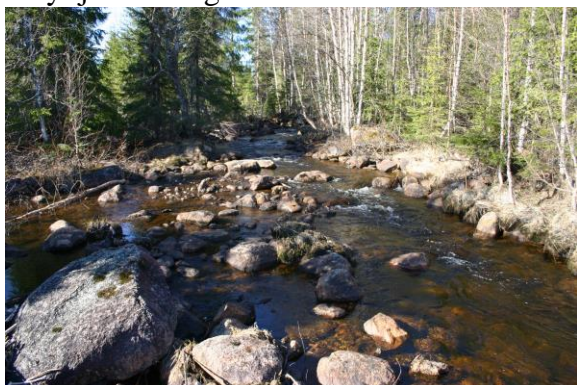
Figur 6. Objekt 4, övre delen av utloppet, före åtgärd.

Utloppsdelens åtgärdades med grävmaskin genom att block flyttades så att en huvudfåra bildades. Då vattnet till största delen höll sig till den bildade huvudfåran blev det därmed inte heller nödvändigt att stänga av övriga fåror. Dessa kommer därför att även fortsättningsvis utnyttjas vid högflöden i bäcken.

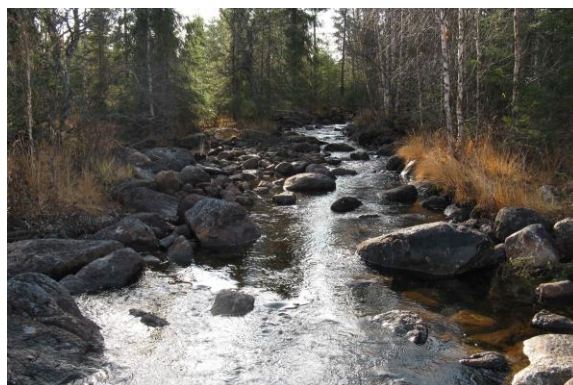
Figur 7. Objekt 4, övre delen av utloppet, efter åtgärd.

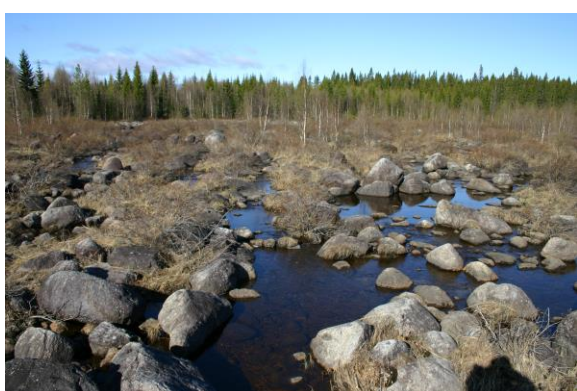
Stensele FVO har haft planer på att utföra biotopåtgärder för att förbättra öringbeståndet i Granselebäcken. Bäckens mynnar i Umeälvens ursprungliga fåra uppströms E45 och är en av få bäckar som kan bidra med en naturlig öringreproduktion till Stenselemagasinet. Enligt uppgift från FVO finns öring i bäcken, men vandring via utloppsområdet och reproduktion i bäckens utloppsdel förhindras under perioder med låg vattenföring. Detta beror på att vattnet är mycket grunt i hela utloppsområdet, eftersom utloppet delar upp sig i 7-10 fåror.

Figur 8. Objekt 4, utloppsdelat, före åtgärd.

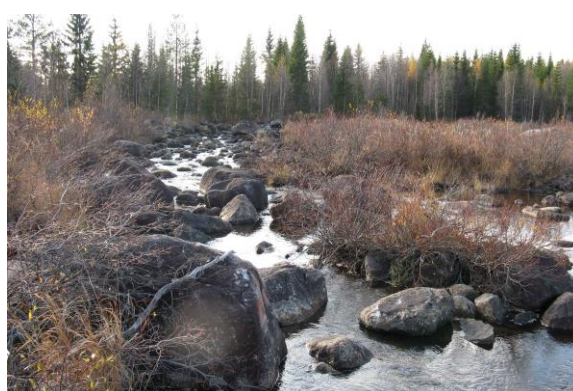
Figur 9. Objekt 4, utloppsdelat, efter åtgärd.

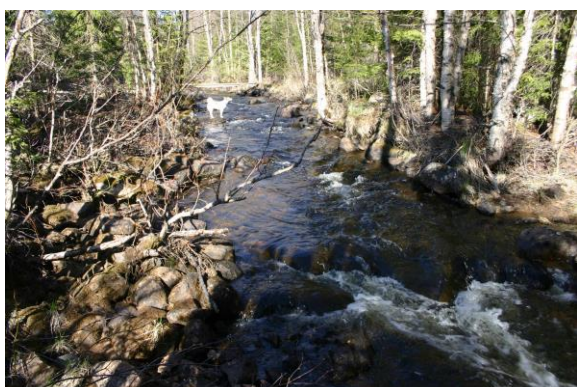
Objekt 1h, 2h och 3h åtgärdades senare under hösten, varför inga efterbilder finns på dessa i dagsläget.

Figur 3. Objekt 1h, före åtgärd.

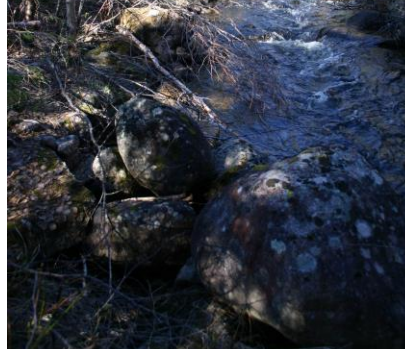
Figur 4. Objekt 2h, före åtgärd.

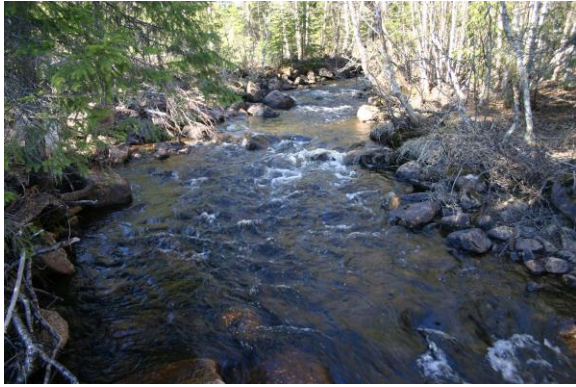
Figur 5. Objekt 3h, före åtgärd.

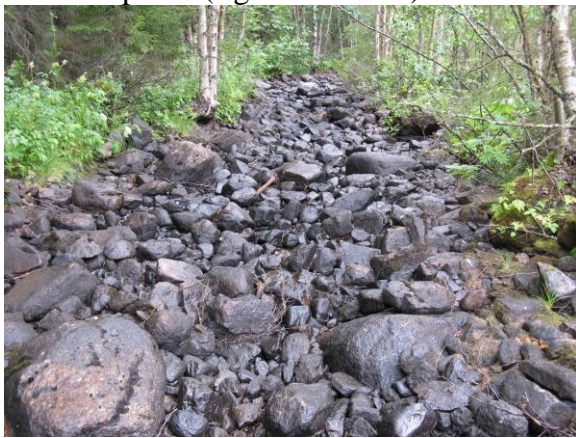
Ett elfiske var planerat att utföras i Granselebäcken innan åtgärderna påbörjades. Det skulle genomföras 2008-08-07 men pga. den torra sommaren var fåran dock fullständigt torrlagd vid denna tidpunkt (figur 10 och 11).

Figur 10. Bäckfåran vid spången (objekt 1h).

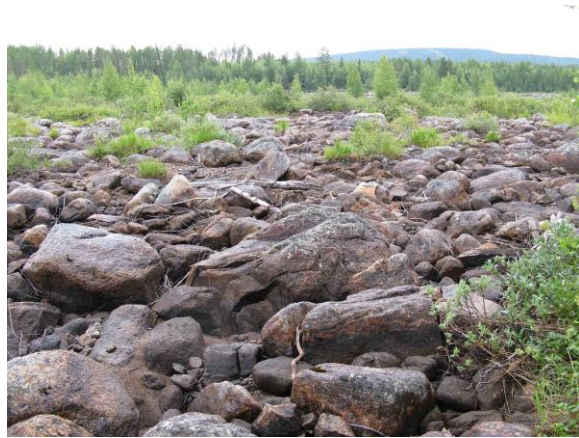
Figur 11. Utloppsområdet.
