2008-07-01

Rapport  
**Lekbottenåtgärder i  
Kvarnmårkan  
Samt utbildningsdag  
för FVO**

*Tina Hedlund  
Aquanord*

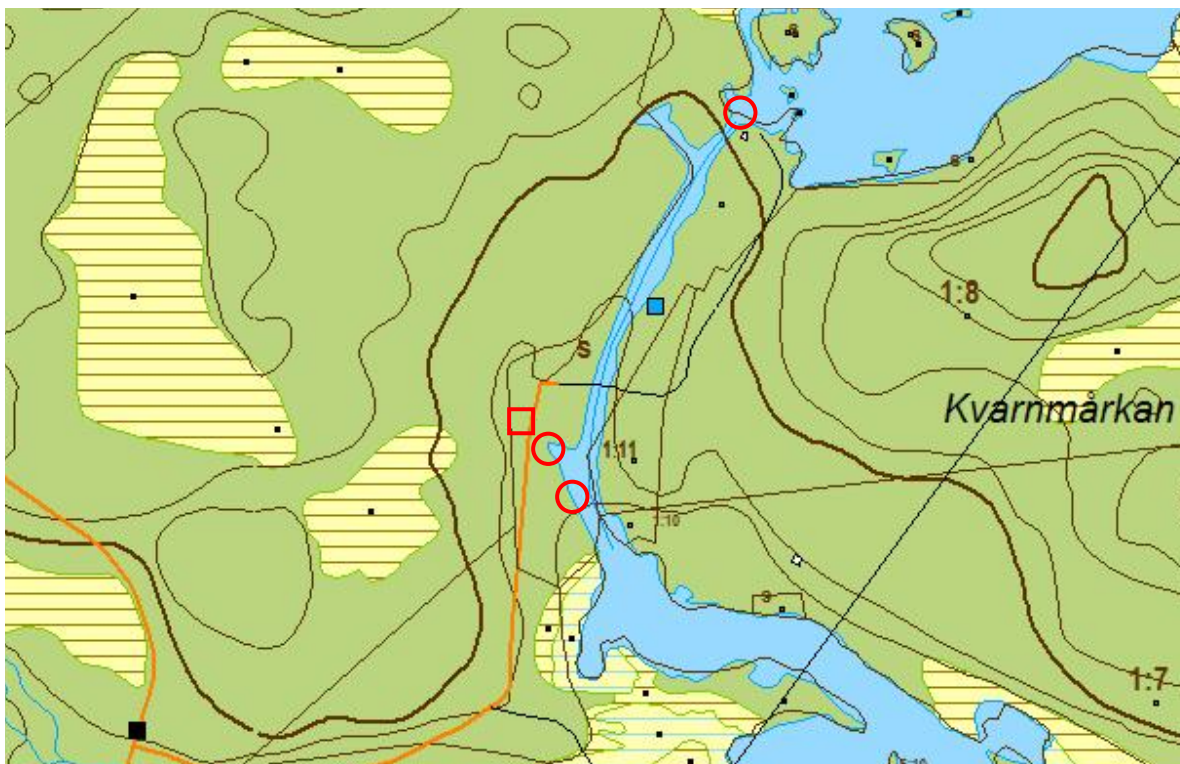
Figur 1. Karta över de utförda åtgärderna. Cirklar är anlagda lekbottenområden och fyrkanten är den åtgärdade vägtrumman. Två lekbottnar anlades per åtgärdat område.

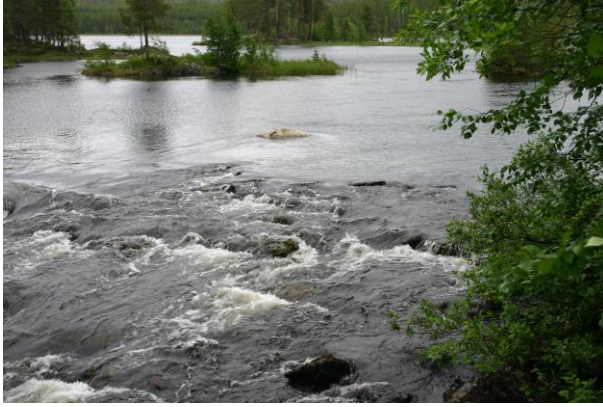
Bild1. Anlagda lekbottnar på nacken nedströms Lilla Bastuträsket (X: 7215127 Y:1585476)

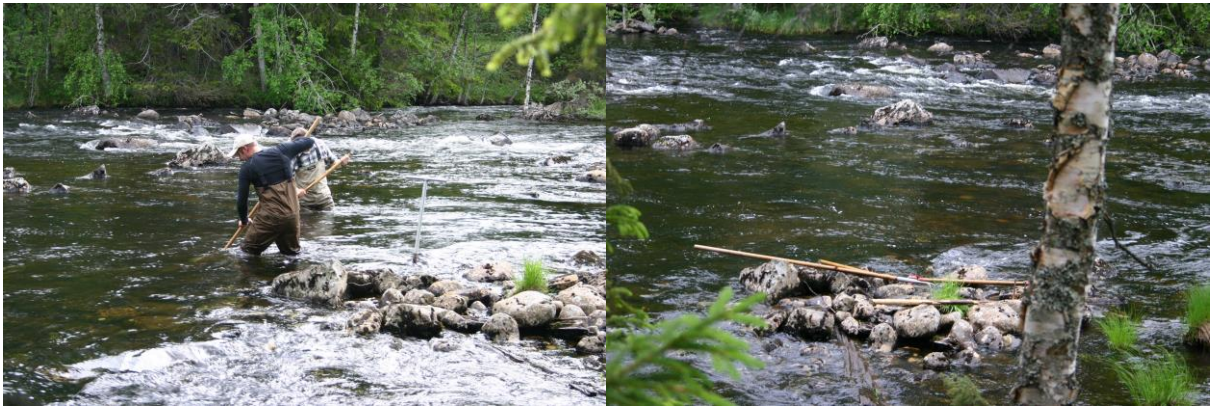
Bild 2. Hans Fredhult och Daniel Holmqvist anlägger lekbottnar nedströms bron (X:7215781 Y:1585300).

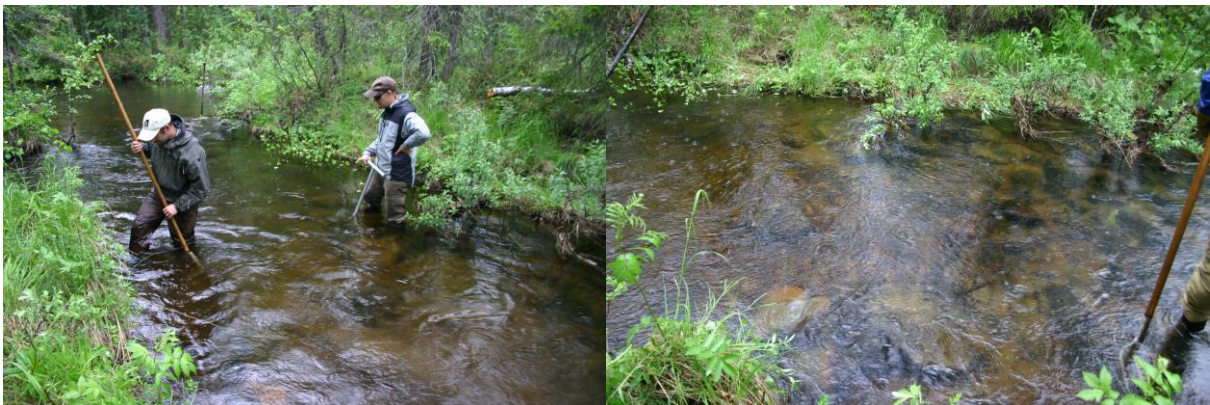
Bild 3. Hans Fredhult och Daniel Holmqvist anlägger lekbottnar i sidofåra nedströms bron (X:7215823 Y:1585293).

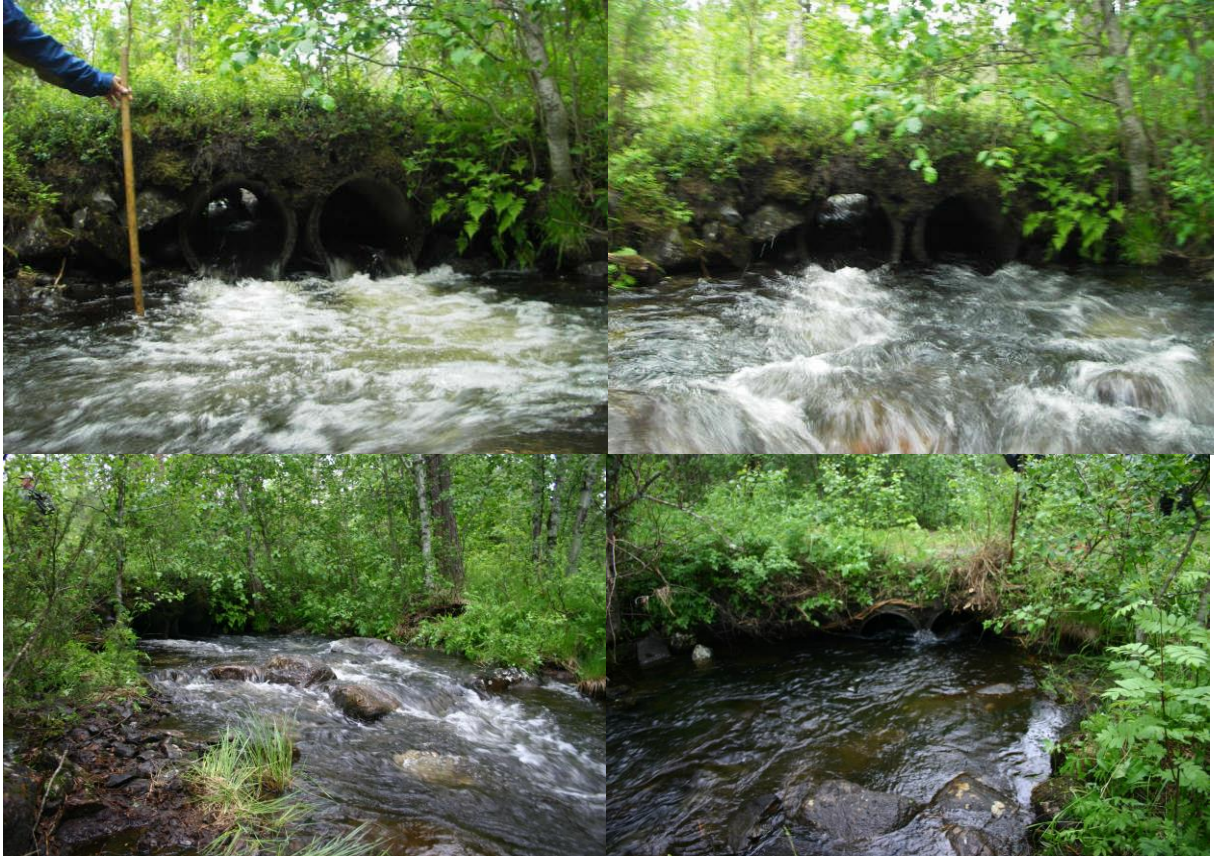
En vägtrumma som utgjorde vandringshinder upptäcktes strax ovanför de anlagda lekbottnarna i sidofåran varför denna snabbt åtgärdades på plats. Trumman bestod av två parallella betongtrummor med en fallhöjd på ca 2 dm och en mycket hög vattenhastighet genom trummorna. I inloppet till trummorna hade dessutom ett sälgsnår dragits in och täppte till en stor del av öppningen. Nedströms sidan av trummorna trösklades upp, videsnåret sågades bort och avlägsnades och den övre sidan av trummorna rensades på block för att ta bort en del av den onödigt stora fallhöjden.

Bild 4. Vägtrumma som åtgärdades under utbildningsdagen. Bilden längst upp till vänster är trumman innan åtgärd, bilden längst upp till höger och den nedre vänstra bilden visar nedströmssidan av trumman efter åtgärd och den nedre högra bilden visar uppströmssidan efter åtgärd.
