Rapport
Inventering
flodpärlmusslor 2011
Storumans kommun

Tina Hedlund
Aquanord AB

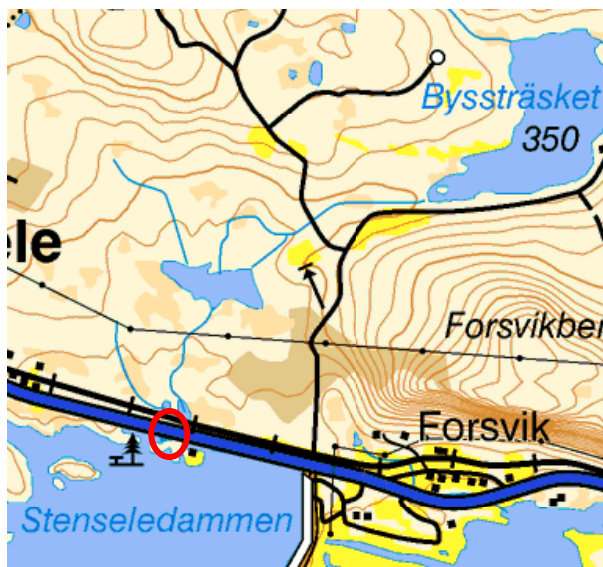
Figur 2. Karta över Kvarnbäcken med det inventerade området inringat.

Bottensubstratet längs bäckens sluttande sidor såg mycket lämpat ut för flodpärlmusslor då det bestod av grus och sten. Området var även strömmande trots att det låg i det vidgade bäckutloppet. Vattengenomströmningen var därigenom tillräcklig för att flodpärlmusslor bör klara sig och det maximala djupet inom området var ca två meter.

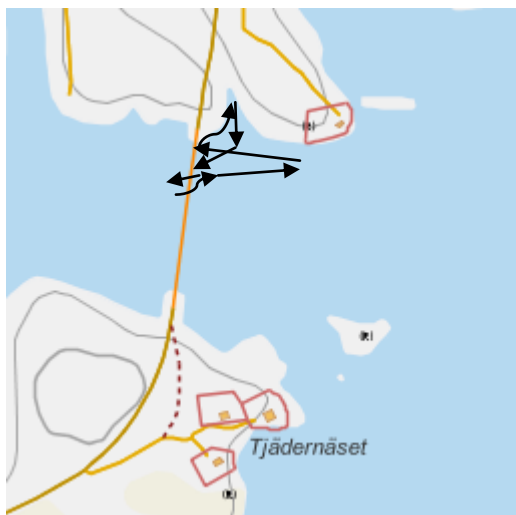
Figur 6. Skiss över rutten vid dykinventeringen.

Inventeringen påbörjades precis nedströms bron på fårans vänstra sida och fortsatte därefter upp till yttre sidan av den första bropelaren från Stensele räknat (figur 6). Området runt bropelaren söktes av men det direkta närområdet uteslöts relativt snabbt som en möjlig lokal för flodpärlmusslor då det sedan förstärkingarna endast bestod av stora sprängda block. Inventeringen fortsatte därefter ner längs ”huvudfåran”, vilken rinner mellan den första bropelaren och land. Bottensubstratet i detta område såg mycket lovande ut och bör lämpa sig väl för flodpärlmusslor. Maxdjupet i huvudfåran uppgick till åtta meter.
