Rapport

Inventering av växtligheten i fyra sel i Vojmån

*Tina Hedlund
Aquanord*

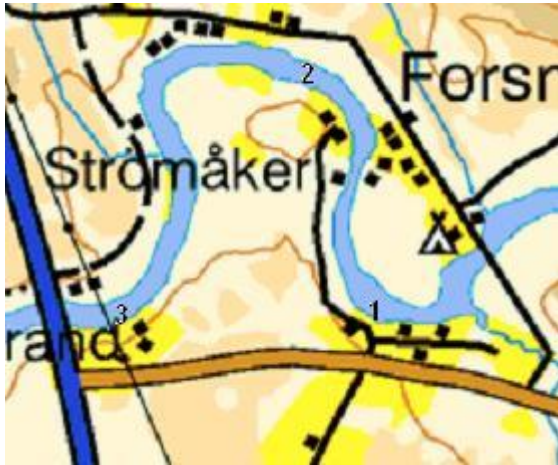
Figur 1. Karta över Strömselet.

Inventeringen började vid punkt 1. Bottensubstratet var trots lugnvattnet fast, endast de översta 2 cm bestod av lösare packat finsediment. Vegetationen bestod nära stranden till stora delar av plattbladig igelknopp (*Sparganium angustifolium*) och nålsäv (*Eleocharis acicularis*) men även av sylört (*Subulária aquática*). Längre ut på grundområden med mindre finsediment, växte det en blandning av hästsvans (*Hippúris vulgáris*) och plattbladig igelknopp. Mellan strandzonen och grundbankarna vid punkt 1 fanns det även ganska gott om vattenmöja (*Ranunculus aquátilis*) och hårslinga (*Myriophýllum alterniflórum*).

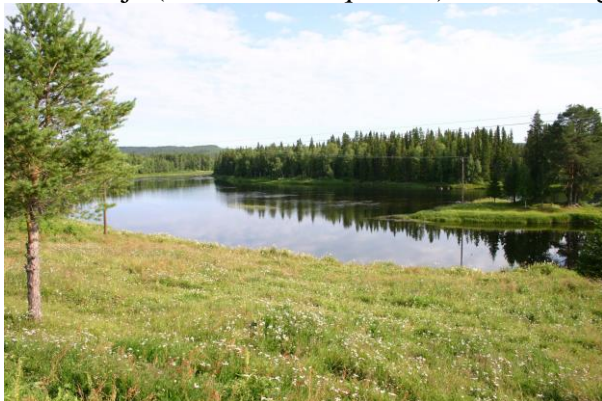
Bild 1. Vy över punkt 1 i Strömselet.

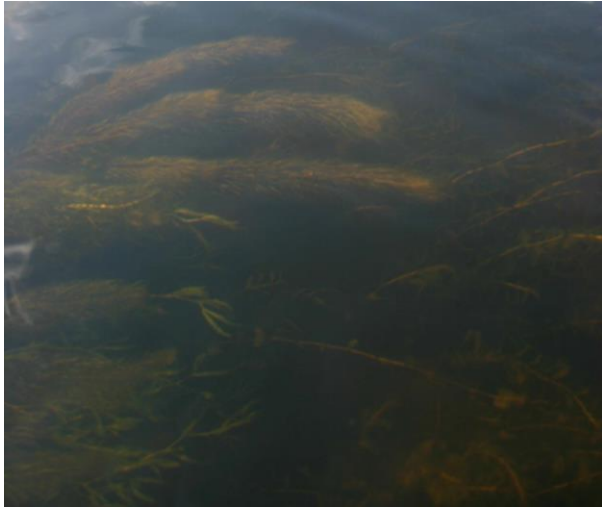
I djupare områden av selet växte det endast långa växter som plattbladig igelknopp och hästsvans men huvudsakligen ålnate (*Potamogeton perfoliátus*) och långnate (*Potamogeton praelóngus*). Det gick dock inte att se djupare än ca 2,5-3 meter i något av selområdena vid inventeringen. Ålnate och långnate som var de växter som växte djupast, fanns ner till ungefär detta djup. Eftersom växter är beroende av ljus (vilket är sammankopplat med siktdjupet) bör man därför kunna förutsätta att vegetationen är sparsam på djup över 2,5-3 meter i selen.

Bild 2. Hästsvens och ålnate/långnate

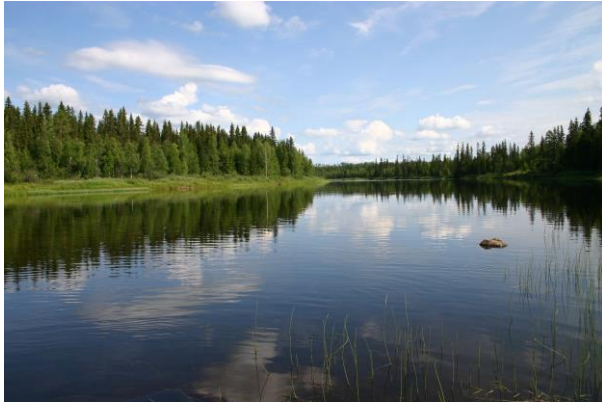
Bild 3. Vy över den nedre delen av Strömselet.

I de grunda och strömmande forssträckorna som finns runt punkt 2, bestod vegetationen i princip endast av grönalger. Bottensubstratet består inom denna sträcka av en blandning av sand, grus och sten insprängt bland block i olika storlekar. Den nedre delen av den inventerade sträckan var mycket lugnflytande och djup vilket medförde att det inte var möjligt att se botten med vattenkikare. Därmed bör det inte heller finnas några problem med igenväxning i denna del av selet. Omgivningen runt den nedre halvan av selet består till stor del av flacka områden med starrstrandkanter mot Vojmån.

Inventeringen avslutades vid punkt 3, därmed inventerades en sträcka av ca 2,8 km.

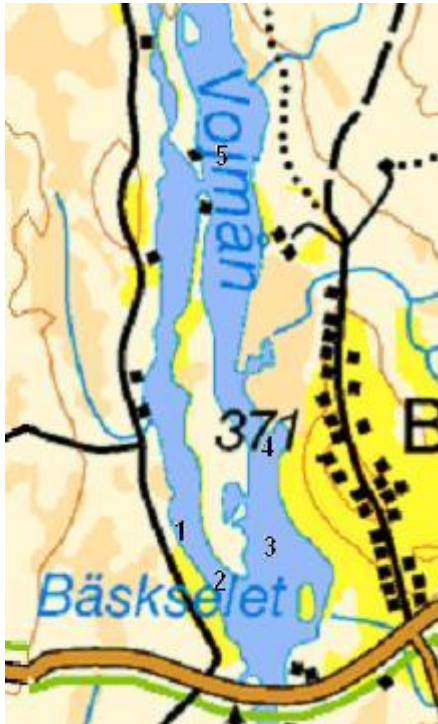
Figur 3. Karta över Bäskselet.

Inventeringen började vid båtplatsen vid punkt 1. Runt båtplatsen fanns det gott om sjöfräken (*Equisetum fluviatile*). Vid punkt 2, i närheten av den långsträcktä öns södra udde, fanns det på djupare vatten mycket stora mängder med långnate men även till viss del ålnate. Närmare stranden växte det mycket stora mängder med plattbladig igelknopp och sjöfräken. Bottensubstratet skilde sig markant från det i Strömselet. Hela Bäskselet består av en sand- och lerbotten och de översta 1-1,5 dm av bottensubstratet var mjukt och dyigt.

Vid punkt 3 fanns ett antal "öar". Dessa bestod av grundbankar som vid inventeringstillfället var ca 0,5 m under vattnet. Öarna var helt bevuxna av hästsvans och en del nålsäv med en krans av plattbladig igelknopp runt om. Strax öster om dessa "öar" gick själva huvudfåran. Denna var djupare och mer strömsatt än grundbankarna och slänterna ner mot djupfåran var helt bevuxna med skogar av långnate och ålnate.

Vid punkt 4 så består udden på östra sidan om selet nästan uteslutande av starr (*Carex sp.*) som är omgiven av ett bälte med sjöfräken. Vegetationen i själva selet är dock glesare runt

punkt 4 än vad den var längre ner i selet. Det finns dock en del ålnate i djupare partier utanför sjöfräken-bältet.

Runt punkt 5 består selet av stora ”skogar” av långnate och ålnate. Det är till 80-90 % långnate med 10-20 % ålnate i de djupare partierna av detta område. I de lite grundare områdena finns det istället mycket gott om plattbladig igelknopp.

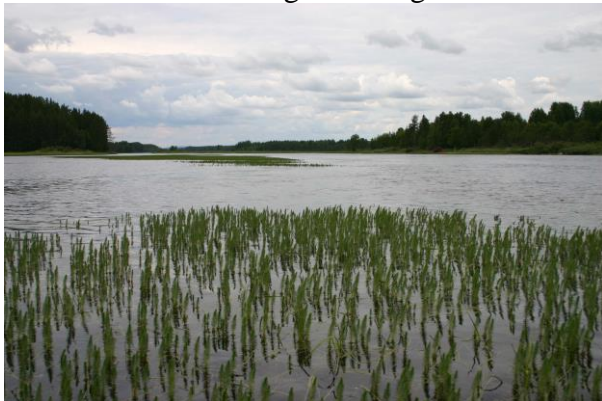
Bild 4. "Öar" av hästsvans

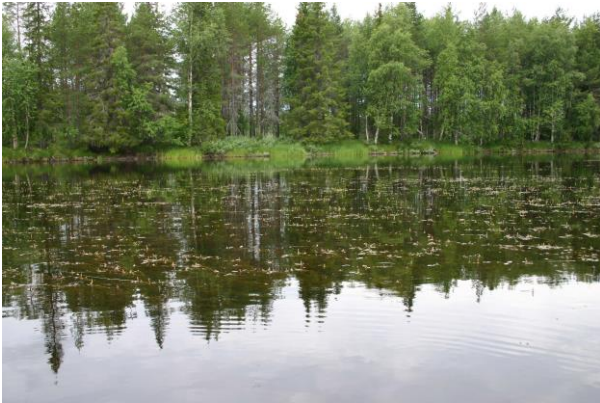
Bild 5. ”Skogar” av långnate och ålnate. Endast en mycket liten del av vegetationen är dock synlig ovanför vattenytan.

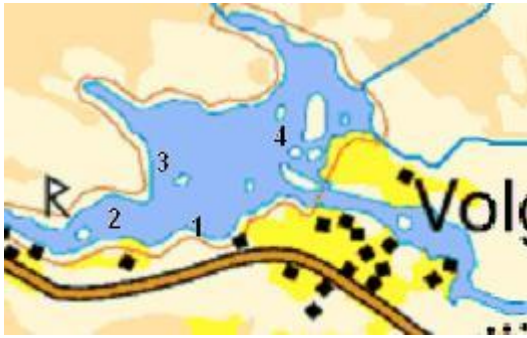
Figur 4. Karta över Volgselet.

I viken vid inventeringens start (1) växte det ålnate och plattbladig igelknopp. Översta delen av bottensubstratet bestod av ca 1 dm lera. I djupare partier av selet bestod vattenvegetationen av långnate och på grundbankar växte hårslinga och vattenmöja bland den plattbladiga igelknoppen. I mer strömmande partier (2) består botten istället av grus och block och är nästan helt utan högre vegetation. Från punkt 3 och i hela viken nordväst om denna var det mycket grunt. Vattendjupet var endast ca 3 dm, vilket innebär att denna del av selet antagligen är torrlagd vid lägre vattenstånd. Inne i viken växte det gott om plattbladig igelknopp och hästsvans (se bild 6).

Hela viken i den nordöstra änden av Volgselet är grund och igenvuxen. Vid punkt 4, vid utkanten av viken, är det endast 1-1,5 meter djupt och själva viken såg på avstånd ut att vara ännu grundare. Runt stränderna vid vikens utlopp växte det stora mängder hästsvans, men vegetationen inne i själva viken inventerades dock inte.

Längs södra stranden finns det gott om vegetation, denna bestod av band- ål- och långnate. I strömfåran är det för djupt för att se botten med vattenkikaren. Det bör därmed inte heller finnas så mycket vegetation där. Totalt uppgår den inventerade sträckan i Volgselet till ca 2 km.

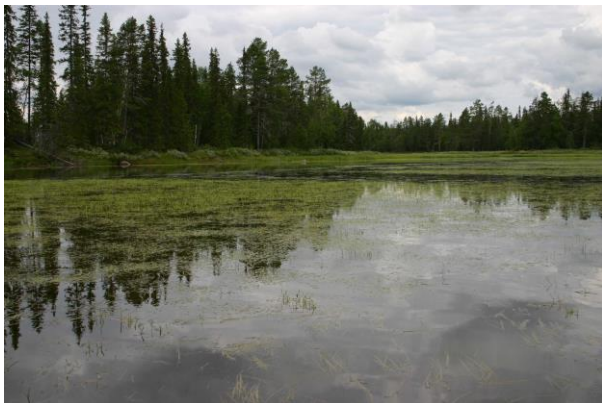
Bild 6. Vy över punkt 3 i Volgselet.

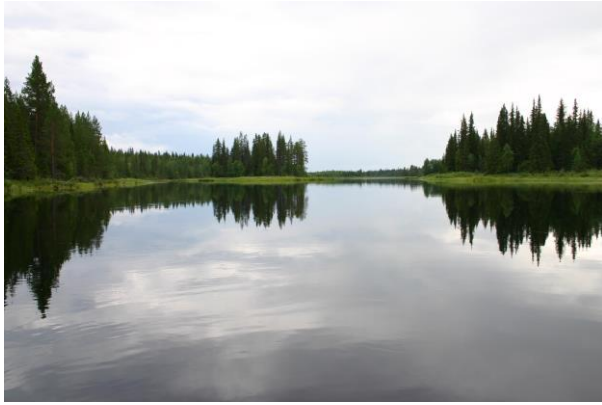
Bild 7. Vy från punkt 3.

Vid punkt 2 är vattenhastigheten mycket lägre och botten består av en slät sand- och grusbotten utan inslag av block. Det finns relativt gott om hårslinga i huvudfåran och norra sidan av ån består av ett tätt starrbälte. På grundare områden längs stränderna växer det fräken, plattbladig igelknopp, hårslinga och vattenmöja och utanför strandzonerna återfinns ålnate, långnate och plattbladig igelknopp på grundbankar av finsediment vid punkt 3.

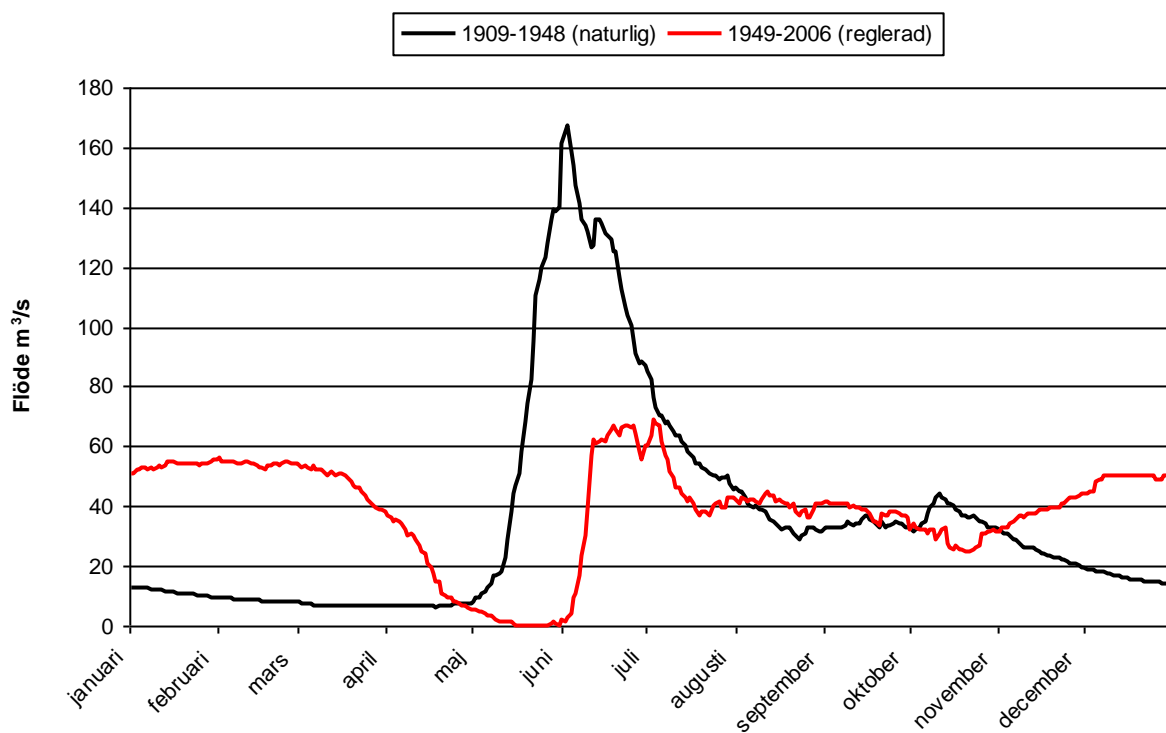
Figur 6. Sammanställning av vattenflödet före (1909-1948) och efter regleringen av Vojmån (1949-2006). Grunddata sammanställt av Ingemar Näslund.

- Kortare och mindre vårflood nu än innan regleringen (se figur 6).
- Mindre vattenföring under våren och sommaren än innan regleringen (se figur 6).
 - Lägre strömhastighet under sommaren än innan regleringen

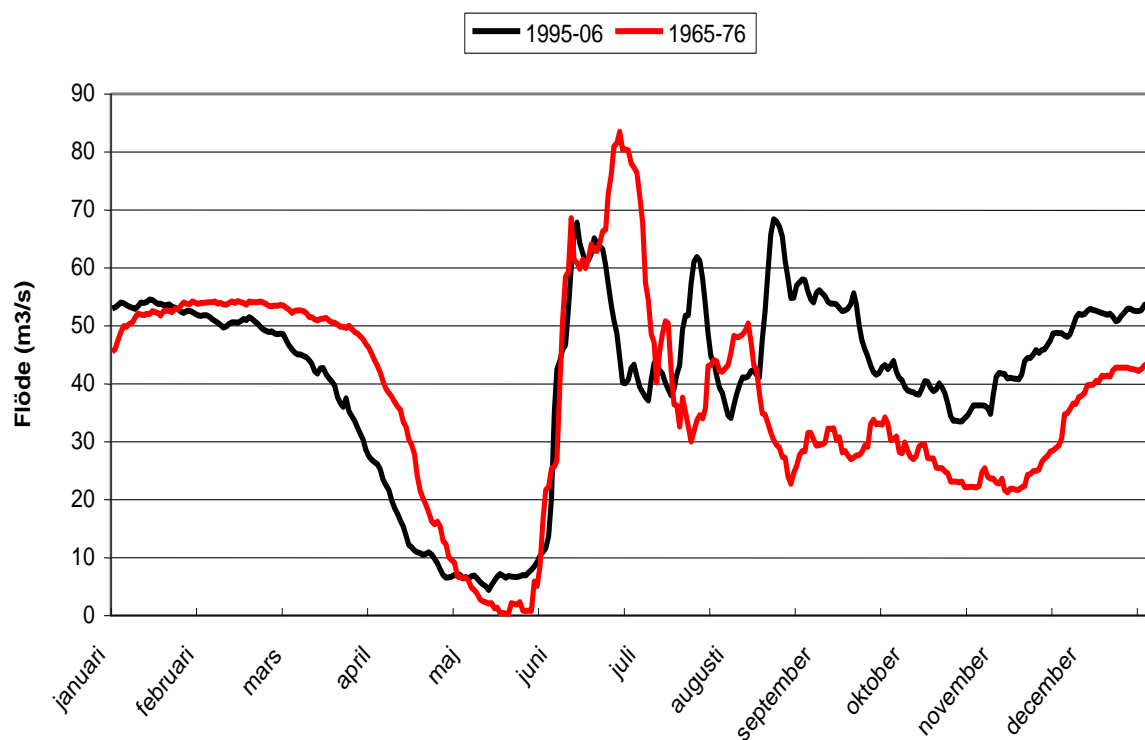
Figur 7. Sammanställning av flödet under året dels under flottningen (1965-1976) och dels nuvarande flöde (1995-2006). Grunddata sammanställt av Ingemar Näslund.

- Högre vattennivå i selen då dessa dämades upp under flottningsperioden
- Större vårflood genom flottningstappningen (se figur 7)
- Beskuggning av botten både genom flytande stockar samt sjunktimmer och bark på botten
- Mekanisk nötning av vegetationen genom högre genomströmning och att timret kunde slita med sig växter som nått upp till ytan.
- Kemiska ämnen som lignin mm i stockarna kan motverka växtlighet.
