Rapport

Uppföljande elfisken i två restaurerade bäckar

*Tina Hedlund
Aquanord*

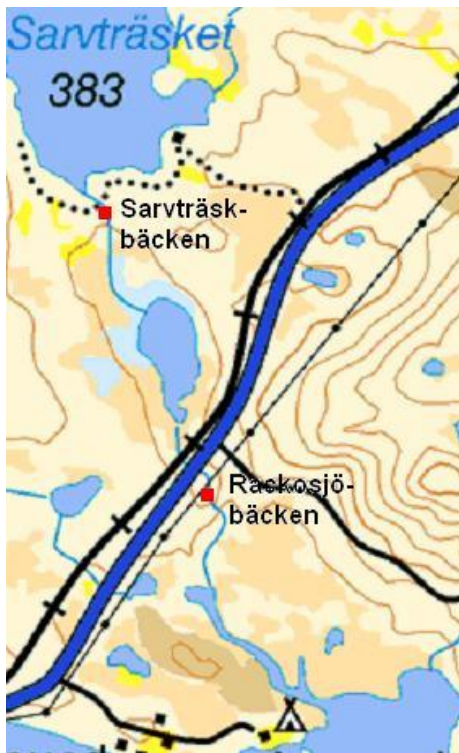
Figur 1. Karta över Sarvträskbäcken/Rackosjöbäcken och de två lokaler som elfiskades 2007.

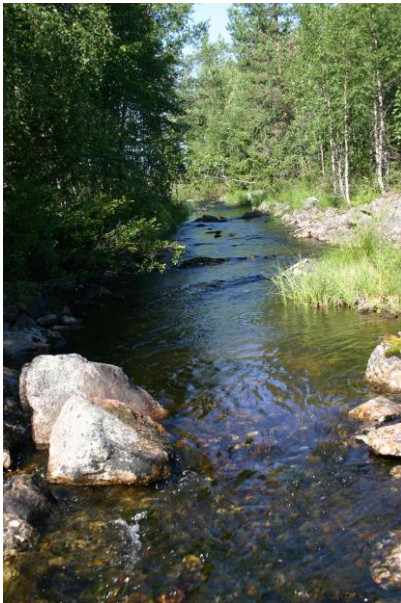
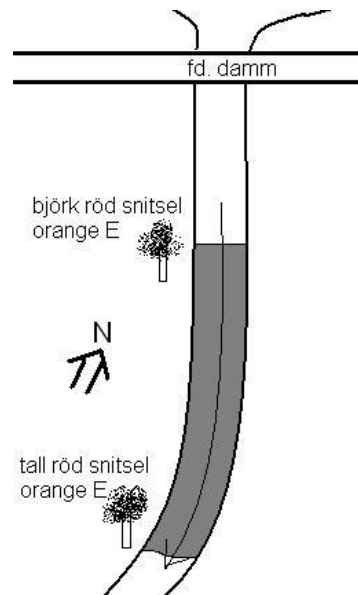
Sarvträskbäcken

X: 7225256/ Y: 1565676. 2007-08-07.

Vattendraget var 3 meter brett och den 41 meter långa elfiskelokalen hade ett maximalt djup på 0,6 meter och ett medeldjup på 0,25 meter. Vattenståndet var vid elfisketillfället normalt och vattenhastigheten var strömmande. Bottensubstratet bestod av sten och fina block med inslag av sand, grus och grövre block. Den sparsamma vattenvegetationen inom lokalen bestod av mossa och lite påväxtalger. Omgivningen runt lokalen bestod av en blandskog med tall och björk som beskuggade lokalen till ca 50 %. Det fanns dock ingen ved i vattnet.

Det fångades gott om öring även om det visar på lägre siffror än 1995. Elritsan som inte fångades vid elfisket 1995, har tillkommit och har ökat mycket kraftigt sedan åtgärderna vid dammen. Elritsan konkurrerar antagligen med öringen om utrymmet i bäcken.

Nedströms Sarvträsket har åtgärderna inte gett samma tydliga resultat. Öringen har istället minskat mellan åren vilket kan bero på att det inte är säkert att samma lokal elfiskades som 1995 då lokalkoordinater och lokalbeskrivning saknas. Det kan även bero på att elritsan har tillkommit till sträckan och ökat mycket kraftigt vilket med största sannolikhet ger öringen konkurrens. Man skall dock ha i åtanke att de tätheter av öring som trots allt finns i bäcken är höga tätheter, även efter minskningen.

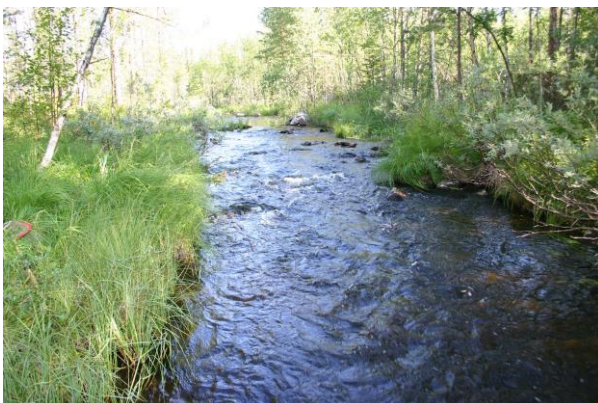
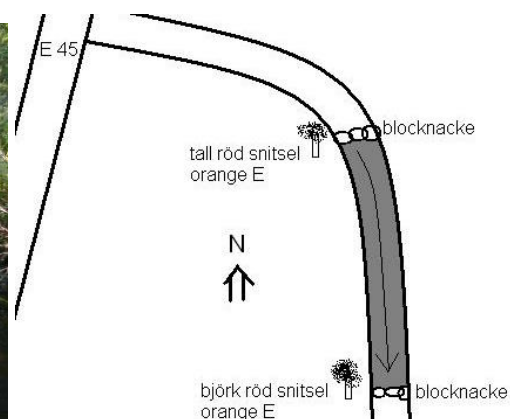
Rackosjöbäcken

X: 7223911/ Y: 1566183. 2007-08-07.

Vattendraget var 4,2 meter brett och den 44 meter långa elfiskelokalen hade ett maximalt djup på 0,6 meter och ett medeldjup på 0,2 meter. Vattenståndet var vid elfisketillfället normalt och vattenhastigheten var strömmande. Bottensubstratet bestod av sten och grus med inslag av block i olika storlekar. Den sparsamma vattenvegetationen inom lokalen bestod av övervattensväxter, flytbladsväxter och lite påväxtalger. Det fanns endast lite ved i vattnet. Omgivningen runt lokalen bestod av en blandskog med björk och tall som nästan helt

beskuggade lokalen. Det fanns dock även ett kalhugget område i form av en större kraftledningsgata strax ovanför lokalen. 1995 elfiskades inte samma lokal, utan ett område strax ovanför väg E45.

Lokalen som elfiskades i denna undersökning var grund och strömsatt vilket medförde att ingen lake fångades på lokalen. Öringen har ökat mycket inom sträckan och reproduktionen fungerar bra vilket visas i de höga tätheterna av årsyngel. En abborre fångades dock eftersom arten kommit in i Rackosjö-systemet på senare år.

Åtgärderna i den nedre delen av Sarvträskbäcken (Rackosjöbäcken) har gett goda resultat på öringpopulationen på sträckan. Antalet årsyngel av öring har ökat med hela 340 % mellan elfisketillfällena. Abborre har dock kommit in i sjösystemet och kan i framtiden påverka öringpopulationen. Eftersom lokalen inte är den samma mellan åren är det svårt att med
