## **Provfiske med översiktsnät ovan och nedan fisktrappan i Laxbäcken**

*Tina Hedlund, Aquanord 2006-09-26*

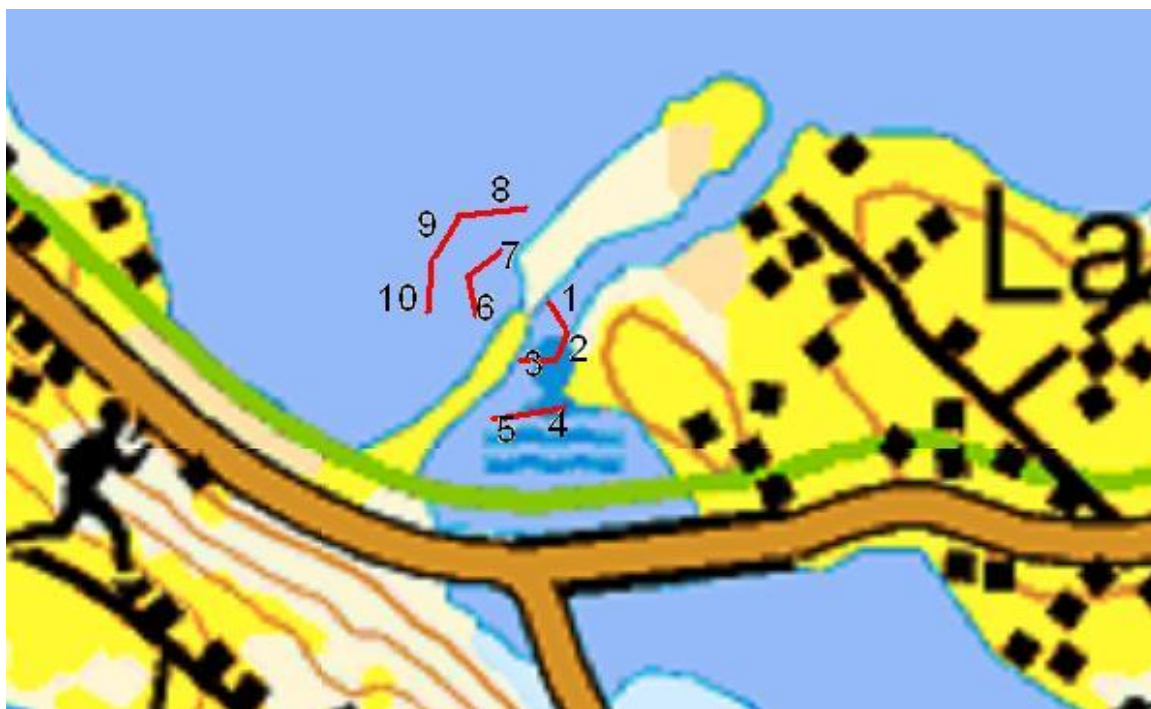
Figur 1. Nätens placering vid provfisket.

Ett provfiske utfördes ovanför och nedanför fisktrappan i Laxbäcken för att se om det fanns öringar från Malgomaj som försökte ta sig upp i Laxbäcken för att leka och om de i så fall kunde ta sig förbi fisktrappan. Fem översiktsnät av typen Norden lades ovanför trappan och fem översiktsnät lades nedanför trappan mellan den 13 och 14 september, 2006. Näten placerades i bågar runt trappan för att fånga eventuella vandrande öringar som försökte passera trappan (se figur 1).
