# Rapport

# Elfiske Brunträskbäcken

Undersökningen utförd av  
Tina Hedlund  
Aquanord

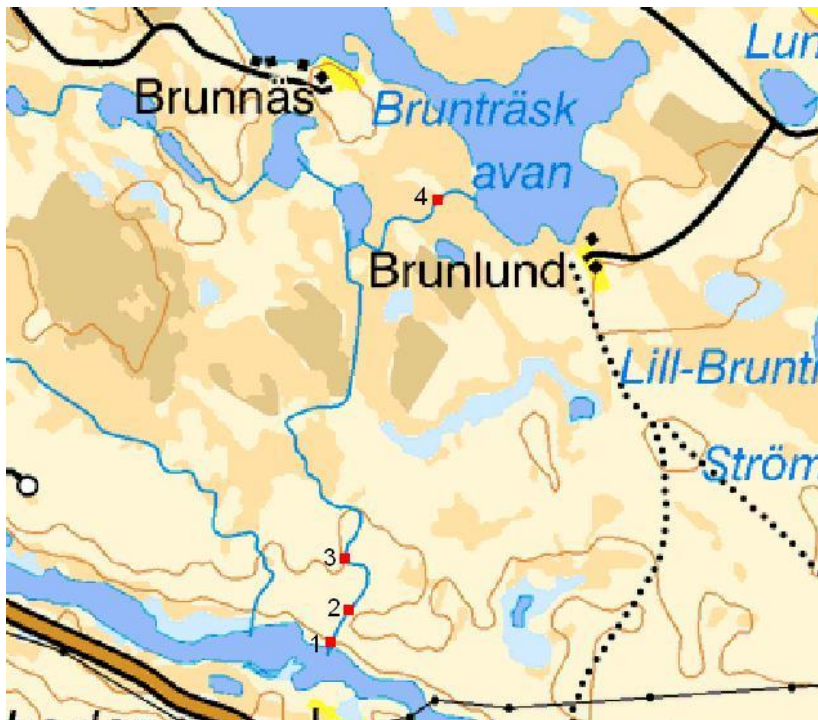
Figur 1. Karta över Brunträskbäcken med elfiskelokalernas placering.

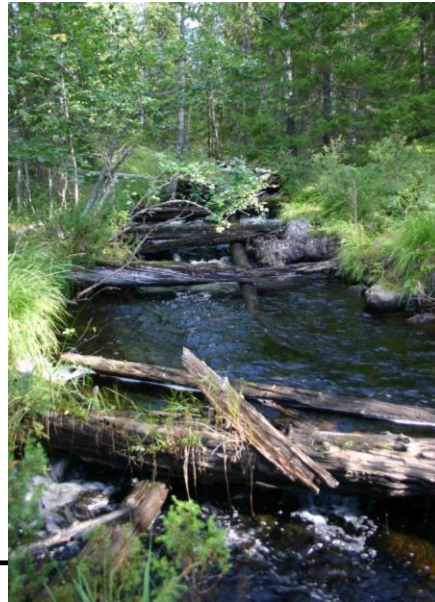
### Lokal 1. Utloppet (X:7229835 Y:1643756)

Lokalen placerades ungefär tre meter ovanför utloppet till Malån. Den nedersta delen av lokalen är relativt grund. Några meter uppströms börjar området med stockar som delvis dämmer upp bäcken vilket gör att vattendjupet i den övre delen är större. Botten består i den nedersta delen av sten (2-10 cm) men mellan stockarna i den övre delen av lokalen har mycket sand och grus ansamlats på botten. Det fanns relativt gott om alger på lokalen, främst i den nedersta delen. Lokalen är 47 m lång, 2,5 m bred och hade vid elfisketillfället ett medeldjup på ca 0,2 m. Det maximala djupet uppgick till ca 0,5 m. Omgivningen består av en talldominerad blandskog och vid den högra stranden av bäcken fanns ett vindskydd uppsatt.

Figur 2a. Ritning över lokal 1. Utloppet.

2b. Foto över lokal 1. Fotoriktning: Uppströms Brunträskbäcken där stockarna börjar.

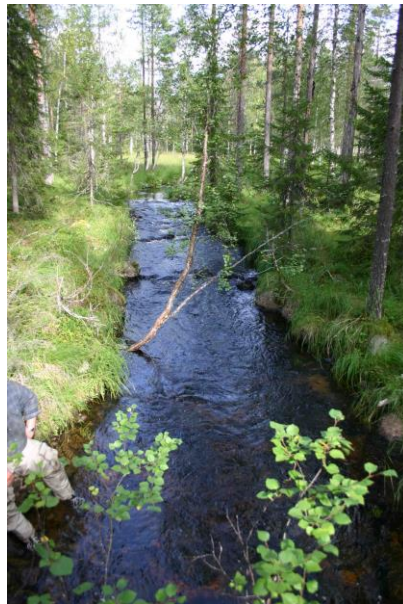
#### *Lokal 2. Ovan hindret (X:7229970 Y:1643829)*

Den andra lokalen placerades precis ovanför den översta delen av vandringshindret. Den nedre delen av lokalen består av en strömsträcka med sten (10-20 cm) och block (30-40 cm). Den mellersta delen av sträckan, vid högersvängen på lokalen, är vattenhastigheten något lägre och vattendjupet ökar. Ovanför lokalens högersväng sjunker vattenhastigheten ytterligare och övergår till lugnvatten. I de övre delarna av lokalen består botten istället av sand med mycket slingväxter längs strandkanterna. Medeldjupet på hela lokalen var vid elfisketillfället ca 0,25 m och det största djupet uppgick till 0,65 m. Lokalen är 48 m lång och ca 2,7 m bred. Omgivningen består av en talldominerad blandskog som övergår i en gräsbevuxen myrmark i den övre halvan av lokalen. Lokalens början markerades med ett rött kryss på en tall till höger (nedströms) om granarna som lagts över bäcken som en bro. Lokalen slutar där bäcken svänger till vänster.

Figur 3a. Ritning över lokal 2, ovan hindret.

3b. Foto över lokal 2. Fotoriktning: Från ”granbron” och uppströms Brunträskbäcken.

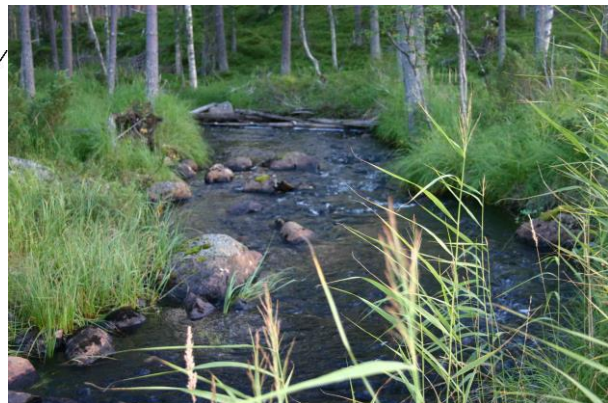
### Lokal 3. Vändplanen (X:7230216 Y:1643831)

Lokalen börjar en liten bit nedströms vändplanen i slutet av den nybrutna vägen (vid en rödmarkerad tall) och slutar vid en spång i höjd med vändplanen. Botten består till stor del av sten (10-20 cm) och block (20-30 cm), men även bitvis av sand. Det fanns gott om slingeväxter på lokalen, främst i den nedre delen, men även en del mossa och alger. Vattnet är strömt och vattenståndet var vid elfisketillfället normalt. Medeldjupet uppgick till ca 0,25 m och det maximala djupet till 0,5 m. Lokalen är 45 m lång och ca 1,8 m bred. Omgivningen består av en talldominerad blandskog.

Figur 4a. Ritning över lokal 3, vändplanen.

4b. Foto över lokal 3. Fotoriktning: Från spången och nedströms Brunträskbäcken.

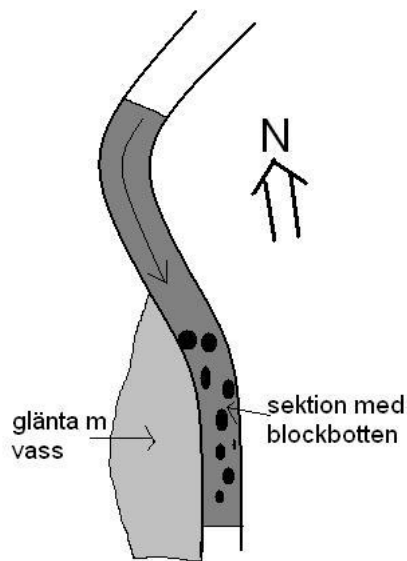
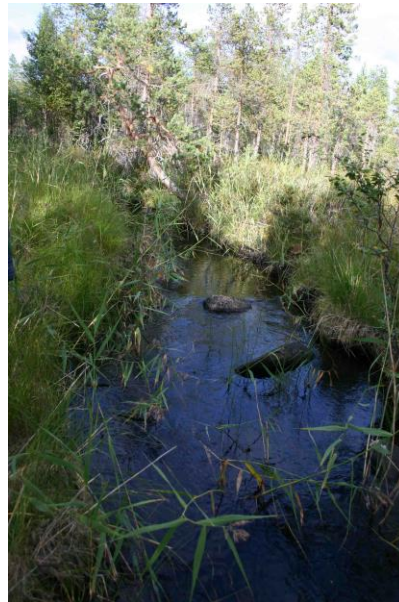
### Lokal 4. Inloppet (X:7231891 Y:1644235)

Lokalen vid Brunträskbäckens inlopp placerades (från inloppet räknat) vid den första strömsträckan med något blockigare botten. Eftersom omgivningen består av myrmarker finns det inte några långa strömsträckor i denna del av bäcken varför vattenhastigheten i huvuddelen av lokalen är lugn. Botten på lokalen består i den nedre delen av block (20-40 cm) varvat med finsediment, i den övre delen av lokalen består botten av finsediment med enstaka bitar av trä. Det finns gott om vass inom sträckan, främst i den nedre delen. Lokalen

är 48 m lång och ca 2 m bred. Vid elfisketillfället var medeldjupet ca 0,3 m och det maximala djupet ca 0,5 m.

Figur 5a. Ritning över lokal 4, inloppet.

5b. Foto över lokal 4. Fotoriktning: Från nedre delen av lokalen och uppströms Brunträskbäcken.
