Rapport

**Elfiske i Vojmån
och Buföringsbäcken
våren 2006**

Undersökningen utförd av
Tina Hedlund
Aquanord

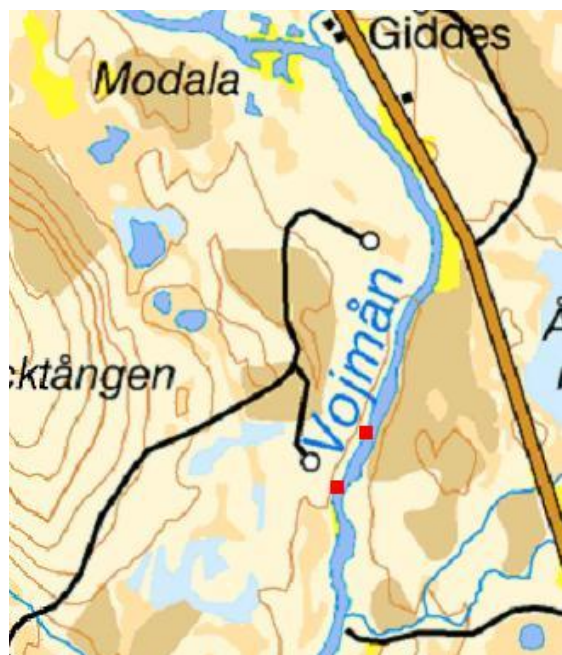
Figur 1a. Karta över lokalerna i Vojmån.

I princip så elfiskades samma sträckor 2006-05-28 i Vojmån som under elfisket hösten 2005. Det var dock nödvändigt att flytta den övre lokalen i Vojmån ca 80 meter uppströms den ursprungliga på grund av den stora skillnaden i vattenföring mellan tillfällena. Båda lokalerna som elfiskades under våren 2006 låg dessutom längre ut i fåran än de som elfiskades hösten 2005. Lokalen som elfiskades i Buföringsbäcken var dock exakt densamma som under det tidigare elfisket. Alla elfisken utfördes med hjälp av ett motordrivet elfiskeaggregat av märket Lugab. Lokalen som flyttades markerades även den med orange sprayfärg och koordinatsattes med hjälp av GPS.

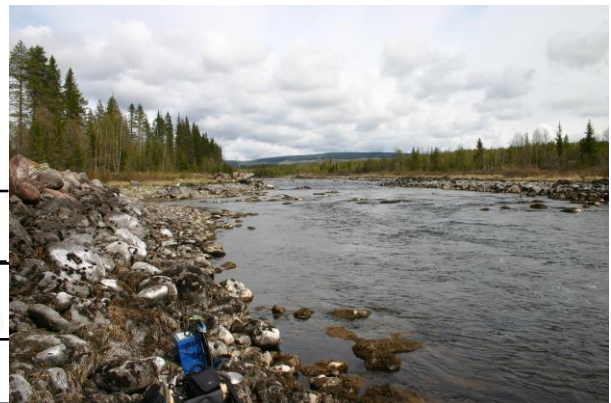
Den övre lokalen, (som blev flyttad ca 80 meter), ligger uppströms vändplanen och är 50 m lång och ca 6 meter bred. Vattendjupet var på lokalen som mest 0,8 meter med ett medelvärde på 0,25 m. Botten består av stora block (40-200cm) samt av mindre block och sten (10-30 cm). Det fanns, trots årstiden redan gott om alger på botten samt relativt gott om mossa. Vattnet var klart, ofärgat och vattenståndet lågt. Omgivningen runt lokalen består till största delen av hyggen med en smal ridå av tallskog med inslag av björkar.

Figur 2b. Bild över elfiskelokalen "Upströms vändplanen". Fotot är taget uppströms lokalen.

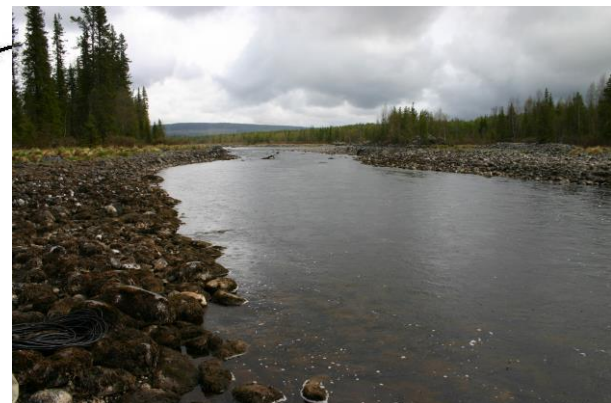
Lokalen som elfiskades är på någon meter när samma sträcka som under hösten 2005, men startpunkten för elfisket flyttades några meter längre nedströms och ett nytt träd markerades för att lättare kunna hitta åt lokalen. Den elfiskade sträckan var efter förlängningen 50,5 meter och bredden var ca 5 meter. Medeldjupet vid elfisketillfället var 0,45 meter och det maximala djupet uppgick till 1,1 meter. Botten består, liksom tidigare, främst av block i storleken 20-30 cm, men även av sten (10-20 cm) och lite större block (30-40 cm). Det fanns en del påväxtalger på botten substratet samt en hel del mossa. Även denna lokal har en omgivning som till största delen består av kalhyggen, men skogsridån ner mot ån består istället av gran med inslag av björk.

Figur 3b. Bild över elfiskelokalen "Nedströms vändplanen". Fotot är taget uppströms lokalen.

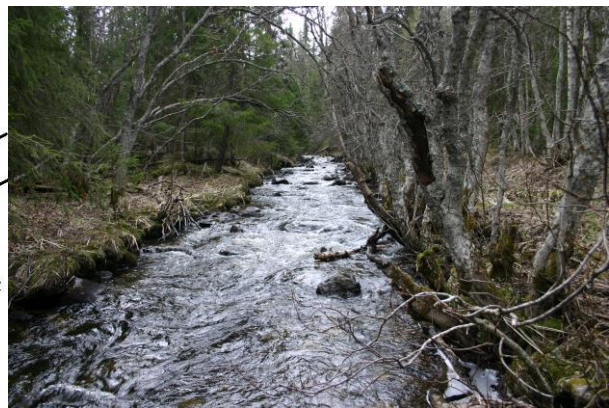
Samma lokal som under hösten 2005 elfiskades i Buföringsbäcken. Lokalen är 47 meter lång men hade på grund av ett något högre vattenflöde en medelbredd på 5 meter istället för tidigare 4,2 meter. Elfisket skedde från en tröskel i bäcken (som under största delen av året inte bör utgöra ett vandringshinder) och upp till en kurva i bäcken där det låg stora mängder med död ved i vattnet. Medeldjupet inom denna sträcka var 0,3 meter och det maximala djupet var ca 0,55 meter. Bottensubstratet består liksom förra året till största delen av sten (10-20 cm) men det finns även relativt mycket block i storleken 20-40 cm. Det fanns sparsamt med alger och mossa på botten vid elfisket. Vattnet är strömt inom lokalen och vattennivån bedömdes, trots det något högre vattenflödet i bäcken än under hösten, till normalt. Den närmaste omgivningen runt bäcken består uteslutande av lövskog med al som den dominerande arten och därefter björk. Det fanns relativt gott om ved i vattnet men bäcken var av naturliga skäl inte lika beskuggad som under hösten, eftersom alarna inte hade hunnit få löv än. Vattnet i Buföringsbäcken var klart både i avseende på vattenfärg och på grumling.

Figur 4 b. Bild över elfiskelokalen ”Buföringsbäcken”. Fotot är taget uppströms lokalen.

Bäcken ser för övrigt ut som ett mycket lämpligt lek- och uppväxtområde för harr. Den har relativt mycket död ved i vattnet och gott om ståndplatser. Dessutom är största delen av bäcken beskuggad, framförallt efter att träden har slagit ut på våren.
