# Rapport

# Elfisken Torvsjöån

Undersökningen utförd av  
Tina Hedlund  
Aquanord

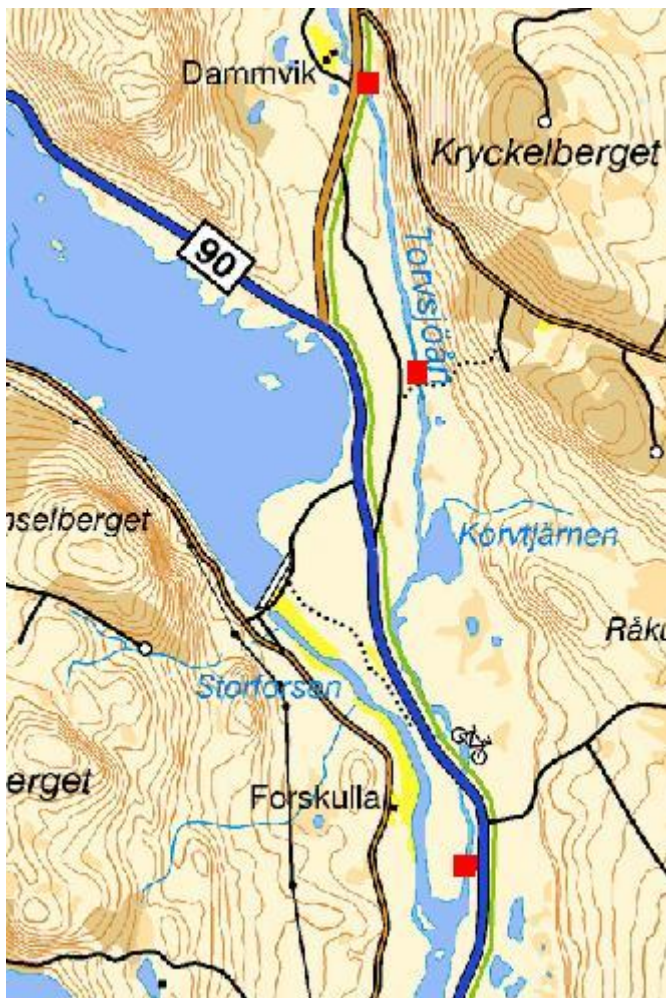
Figur 1. Karta över Torvsjöån med elfiskelokalernas placering. Lokalernas namn från norr till söder: "Torvsjöån 2", "Torvsjöån 1" och "Nedströms väg 90".

Elfiskena utfördes med hjälp av ett motordrivet elfiskeaggregat av märket Lugab. Ett elfiske utfördes den 2 augusti 2005 inom den flottledsrestaurerade sträckan ("Nedströms väg 90"). Lokalen placerades drygt 300 meter ovanför utloppet till Ångermanälven. Elfiskena i de två övre lokalerna ("Torvsjöån 1" och "Torvsjöån 2") utfördes den 28 september 2005. "Torvsjöån 1" är placerad ett hundratal meter ovanför resterna av en gammal bro. "Torvsjöån 2" är placerad strax nedanför vägbron vid Dammvik.

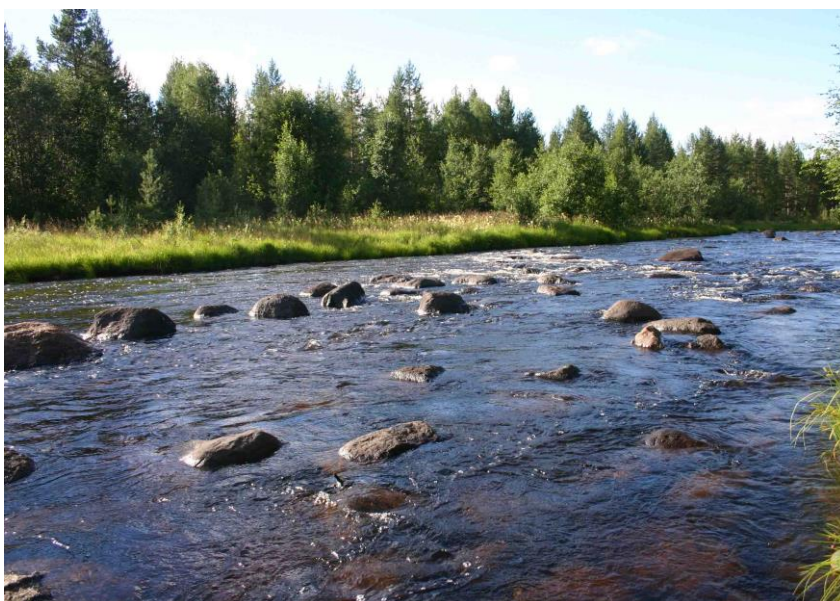
Figur 3. Foto över elfiskelokalen "Nedströms väg 90". Fotoriktning: Från den nedre delen av lokalen och uppströms Torvsjöån.

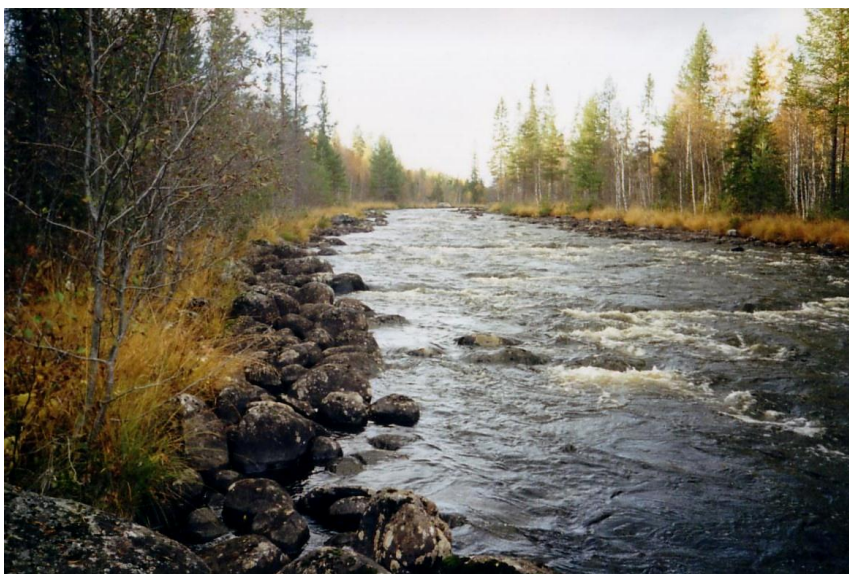
Figur 5. Foto över elfiskelokalerna "Torvsjöån 1". Fotoriktning: Uppströms lokalen Torvsjöån 1.

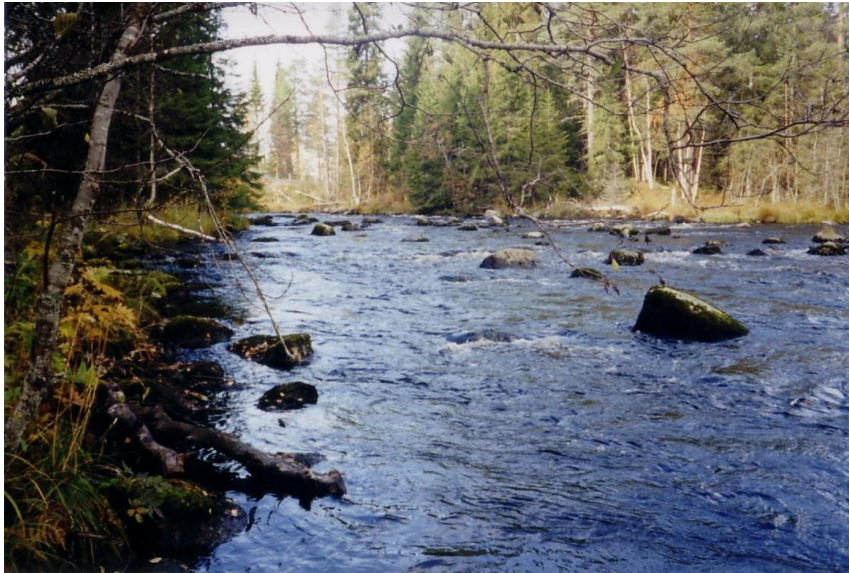
Figur 7. Foto över elfiskelokalen "Torvsjöån 2". Fotoriktning: Från nedre delen av lokalen och upp längs den västra stranden.
