Tina Hedlund, Aquanord  
2006-01-05

# Elfiske i Vojmån och Buföringsbäcken samt bottenfaunaprovtagning i Vojmån

Undersökningen utförd av  
Tina Hedlund  
Aquanord

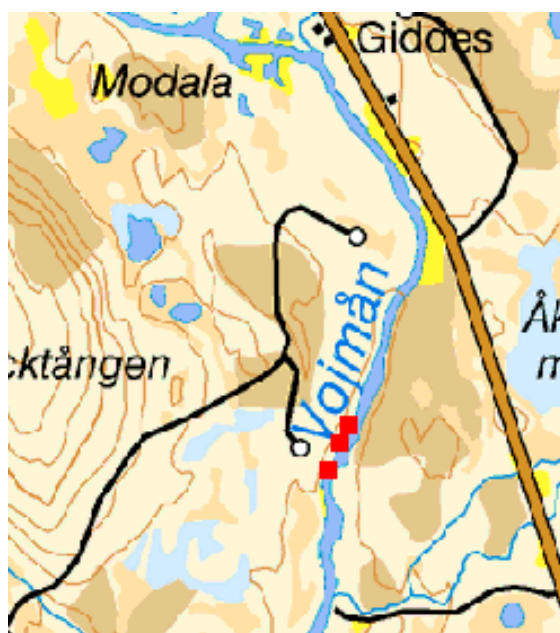
Figur 1a. Karta över lokalerna i Vojmån. Bottenfaunalokalen ligger i mitten, elfiskelokalerna "Uppströms vändplanen" ligger längst norrut och elfiskelokalerna "Nedströms vändplanen" ligger längst söderut.

Två lokaler elfiskades och ett M42-prov (bottenfauna) togs 2005-09-29 i Vojmån vid punkterna som är markerade i figur 1a. Eftersom det observerades att harr gick upp och lekte i Buföringsbäcken under våren 2005 elfiskades en lokal 2005-09-20 i den nedre delen av bäcken (figur 1b). Alla elfisken utfördes med hjälp av ett motordrivet elfiskeaggregat av märket Lugab. Varje lokal markerades med sprayfärg och koordinatsattes med hjälp av GPS under fältarbetet.

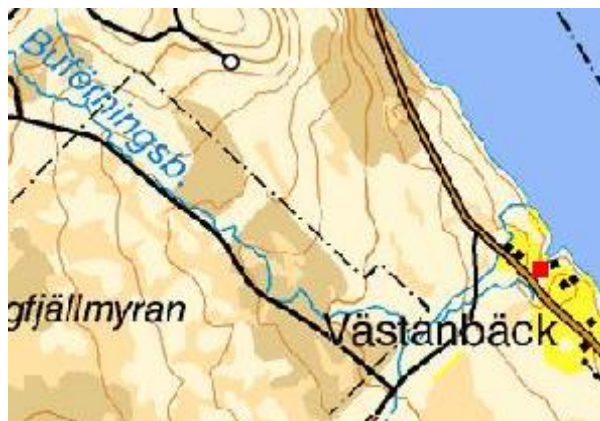
Figur 1b. Karta över elfiskelokalerna i Buföringsbäcken.

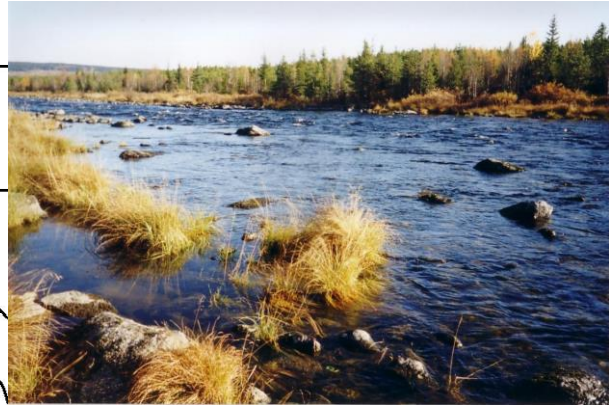
Figur 2b. Bild över elfiskelokalen ”Upptströms vändplanen”. Fotot är taget upptströms lokalen.

Lokalen som elfiskades strax uppströms vändplanen är ca 37 meter lång och 10,5 meter bred. Bottensubstratet består nästan uteslutande av block i storleken 20-40 cm och det fanns

måttligt av både alger och mossor på blocken. Vattnet var klart och ofärgat på alla lokaler i Vojmån och vattenståndet vid fältarbetet var högt. Medeldjupet inom lokalen ”Upptströms vändplanen” var 0,3 meter och det maximala djupet uppgick till 1,2 m. Omgivningen runt lokalen består till största delen av hyggen med en smal skogsridå av tallskog med inslag av björkar.

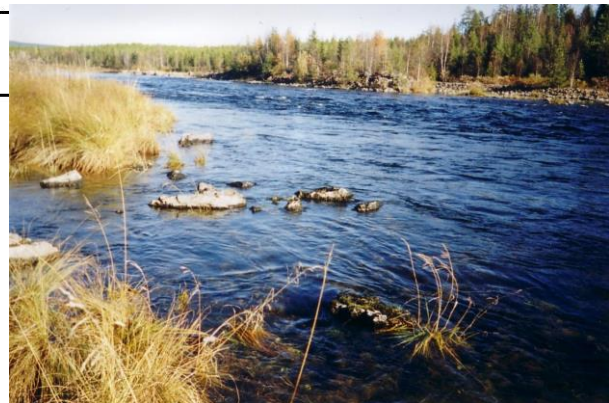
Figur 3b. Bild över elfiskelokalen ”Nedströms vändplanen”. Fotot är taget upptströms lokalen.

Lokalen som elfiskades nedströms vändplanen är 47 meter lång och 8 meter bred. Medeldjupet var liksom på lokalen ovanför 0,3 meter och det maximala djupet uppgick till 0,9 meter. Botten består främst av block i storleken 20-30 cm, men även av sten (10-20 cm) och lite större block (30-40 cm). Det fanns gott om påväxtalger på botten substratet men även en hel del mossa och lite slingeväxter. Även denna lokal har en omgivning som till största delen består av kalhyggen, men skogsridån ner mot ån består istället av gran med inslag av björk.

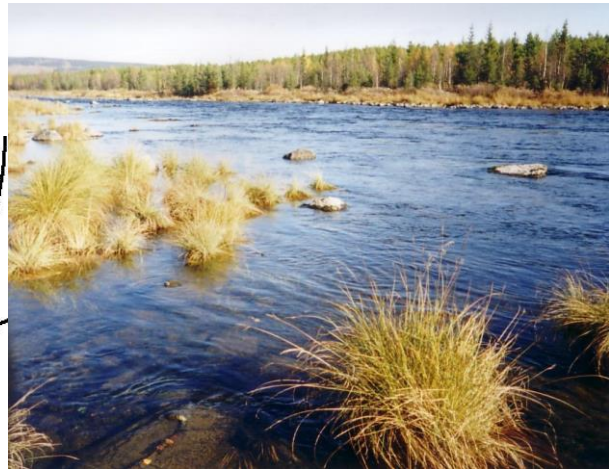
Figur 4b. Bild över bottenfaunalokalen. Fotot är taget uppströms lokalen.

Bottenfaunaprovet togs inom en yta som var 50 meter lång och 9 meter bred (Vojmån är på platsen drygt 50 m bred). Medeldjupet inom lokalen var 0,2 meter och det maximala djupet uppgick till 1,2 meter. Botten substratet består till största delen av små block (20-30 cm) men det finns även gott om stora stenar (10-20 cm) och lite större block (30-40 cm). Påväxtalger dominerade på lokalens botten, men det fanns dessutom en hel del slingeväxter samt till viss

del mossor och flytbladsväxter. Eftersom bottenfaunalokalen ligger nära elfiskelokalen ”Uppströms vändplanen” består omgivningen även på denna lokal av hyggen med en smal tallskogsridå ner mot Vojmån med inslag av björkar.
