Rapport
Elfiske
Långsjöån inom
Långsele FVO 2020

*Tina Hedlund
Aquanord AB*

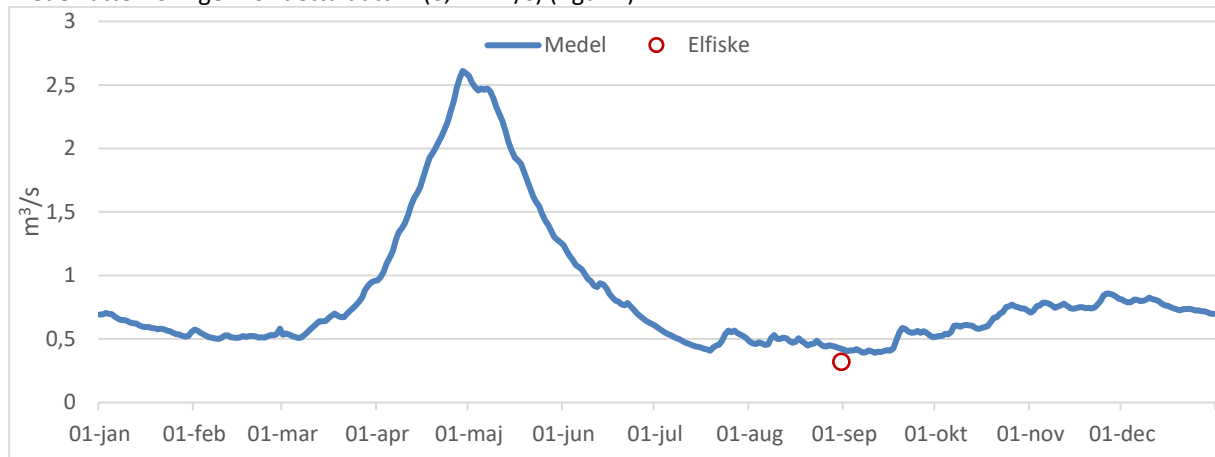
Elfiskena genomfördes 2020-08-31 och vattenföringen var vid detta tillfälle sjunkande efter en period med högvatten i början av månaden. Det aktuella flödet ($0,32 \text{ m}^3/\text{s}$) hade även hunnit sjunka till något under medelvattenföringen för detta datum ($0,42 \text{ m}^3/\text{s}$) (figur 2).

Figur 2. Medelvattenföring i Långsjöån strax ovan Tjärdalsbäcken, dagligt medelvärde för perioden 2004–2020 samt flödet vid genomförda elfisken.

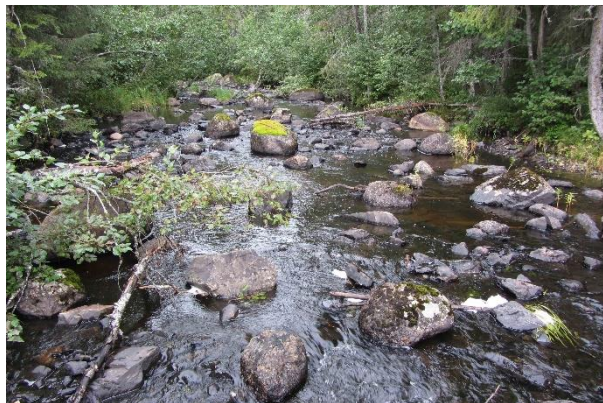
Lokalen "Ovan Nylandsbodarna" var 40 meter lång och 8,0 meter bred (figur 3). Lokalen var blockrik och med ojämn botten samt med grunda höljor avsedda för Hartijokkibottnar. Botten var ojämn, både med avseende på substrat och vattendjup, varv det senare uppgick till 0,25 meter i medeltal och 0,8 meter som maximalt djup. Lekmaterial saknades emellertid nästan helt inom sträckan, även i de anlagda lekbottnarna. Lokalen elfiskades endast med en elfiskeomgång då fångsten var mycket liten och få eller inga fiskar bedömdes ha missats i första omgången.

Figur 3. Lokalen "Ovan Nylandsbodarna".

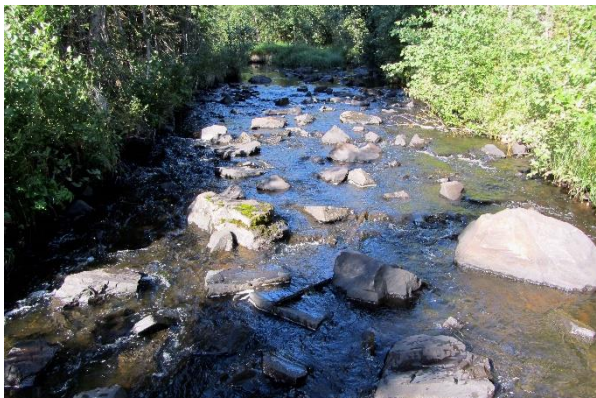
Lokalen "Nylandersbodarna" var något kortare än de övriga lokalerna och placerades i en 25 meter lång strömsträcka mellan två mindre selområden. Sträckan var även något smalare, 6 meter i bredd, än övriga elfiskade sträckor. Enligt figur 5 hade två lekbottnar anlagts i anslutning till elfiskelokalen, en strax nedan och en inom eller strax uppströms lokalen. Lekbottnarna var dock inte tydligt synliga inom sträckan. Om de har anlagts ovan respektive nedan lokalen har de dock sannolikt anlagts i för lugnflytande vatten för att vara lämpliga som reproduktionsområden, då öringrommen kräver att vattenströmmen syresätter rommen i bottenstrukturer under hela vintern. Därtill ökar risken för sedimentation och igensättning av bottenarna om vattenhastigheten är för låg.

Lokalens djupförhållanden och fördelning av bottenstrukturer var relativt likartat lokalen "Ovan bro kraftledning" och sand utgjorde ett tydligt inslag i bottenstrukturer. Liksom i lokalen "Ovan bro kraftledning" genomfördes två elfiskeomgångar då öring fångades vid det första elfisket, men ingen fisk fångades vid den andra omgången eller bedömdes ha missats vid elfisket.

Figur 5. Lokalen "Nylandersbodarna".

För att få reproduktionen i de tre övre lokalerna att fungera bättre skulle lämpligt lekmaterial kunna tillföras till de anlagda lekbottnarna. Då öring finns, om än i låga tätheter, kan dessa få förbättrade möjligheter till reproduktion om tillgången på lekgrus utökas inom sträckorna.

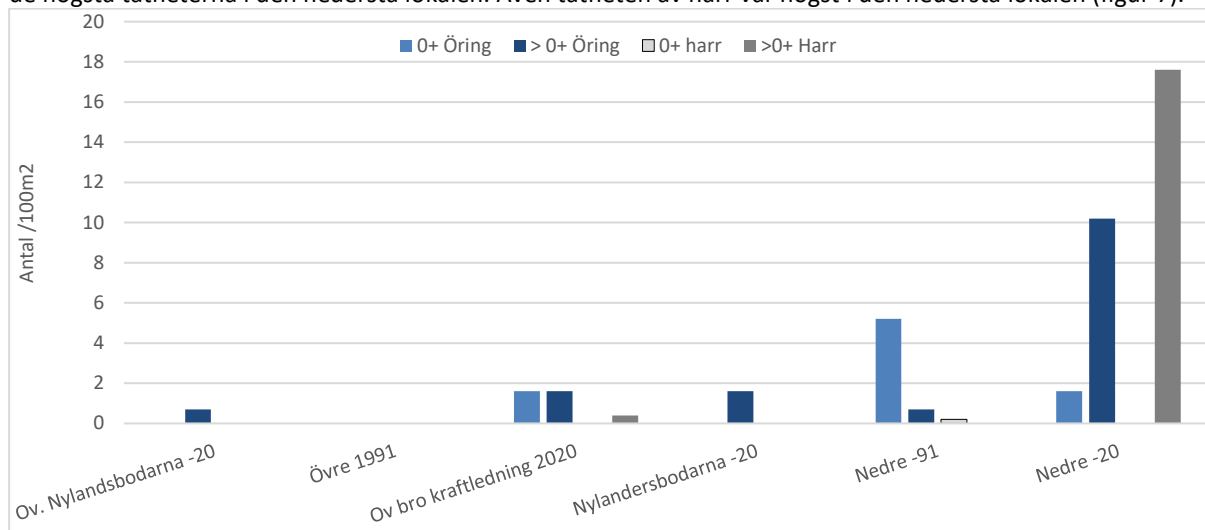
Öring påträffades i samtliga lokaler vid elfisket 2020 men tätheterna ökade generellt i åns strömriktning med de högsta tätheterna i den nedersta lokalen. Även tätheten av harr var högst i den nedersta lokalen (figur 7).

Figur 7. Tätheter av öring i Långsjöån.
