2009-11-18

Rapport
**Inventering
och elfiske
Forsnacken**

*Tina Hedlund
Aquanord*

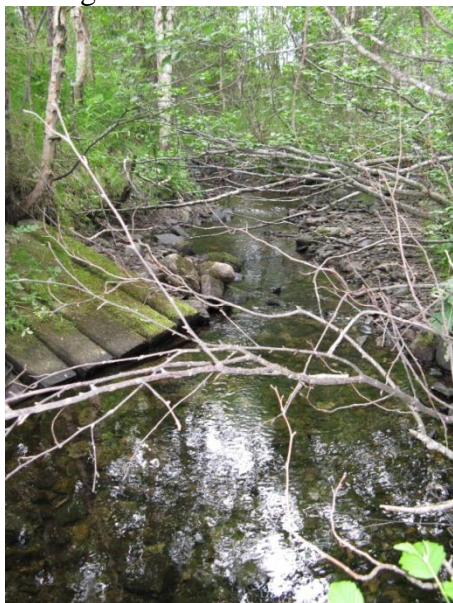
Inventeringen utfördes 2009-07-20 från strax uppströms E12'an och ner till Storumansjön. Vid inventeringstillfället rådde lågvatten i bäcken även om vattenståndet i området inte var lika lågt som under de extremt torra somrarna 2007 och 2008.

Figur 3. Vy uppströms E12'an.

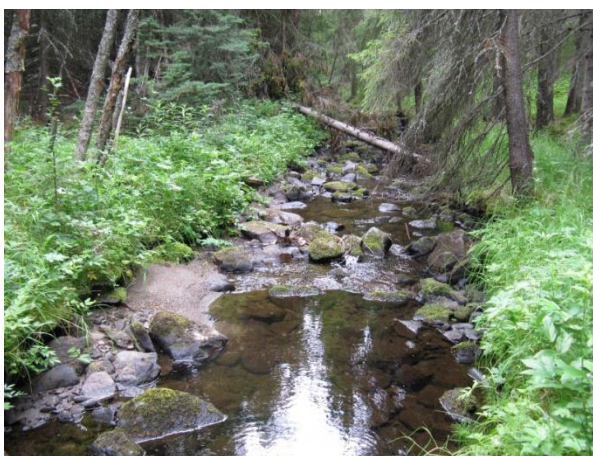
Figur 4. Vy strax nedströms E12'an.

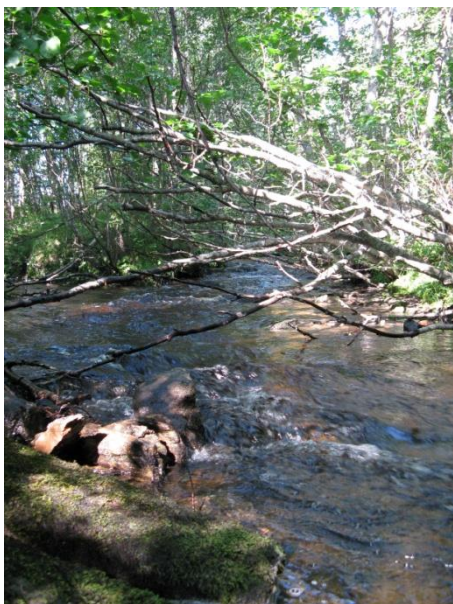
Figur 10. Elfiskelokalen i bäcken i Forsnacken.

Elfiskelokalen var 46 meter lång, 2,5 meter bred och beskuggades till största delen av de alar som hängde över bäcken (figur 10). Bottensubstratet bestod av sten och mindre block med inslag av sand och grus och var mycket lämpat som lekområde. Djupet uppgick som mest till 0,5 meter medan medeldjupet låg på 0,2 meter då lokalen var relativt flack och grund. Elfiskeresultatet visade att det, trots att vägtrumorna utgjorde partiella vandringshinder, fanns relativt höga tätheter av fisk i bäcken. Fiskbeståndet bestod dock inte som förväntat av öring utan utgjordes istället av bäckröding (figur 11) och elritsa.
