2009-01-23

Rapport
**Biotopåtgärder
Granselebäcken**

*Tina Hedlund
Aquanord*

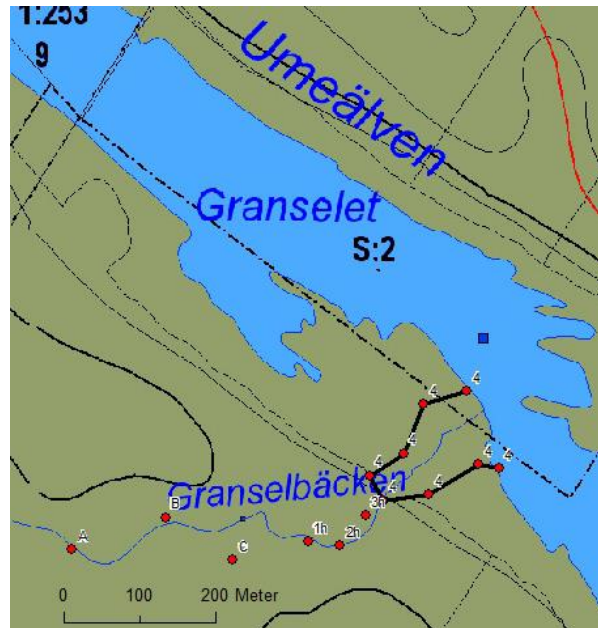
De planerade åtgärderna bestod av att stänga av huvuddelen av bäckens utloppsfåror för att koncentrera flödet till en eller ett fåtal fåror. Uppströms utloppsområdet skulle ett antal stenrensningar återföras till bäcken för att förbättra mångformigheten i bäcken och utöka antalet ståndplatser för öring (figur 2). Dessutom planerades det att anlägga ett antal lekbottenar för att förbättra öringreproduktionen i bäcken.

Figur 2. Karta över de objekt som planerades att åtgärdas. Utloppsområdets ytterkanter är markerade i kartan.

Objekt 4, utloppsområdet, åtgärdades med hjälp av grävmaskin 2008-10-03 till 2008-10-06. Resterande objekt åtgärdades för hand senare under hösten av FVO. Inga lekbottenåtgärder genomfördes dock i bäcken under hösten. Eftersom Aquanord inte deltog i åtgärderna uppströms utloppsområdet kommer bilder att tas och uppföljning av dessa åtgärder att utföras under 2009.
