2009-01-27

Rapport
Inventering
Kvarnbäcken
(Stensele)

Tina Hedlund
Aquanord

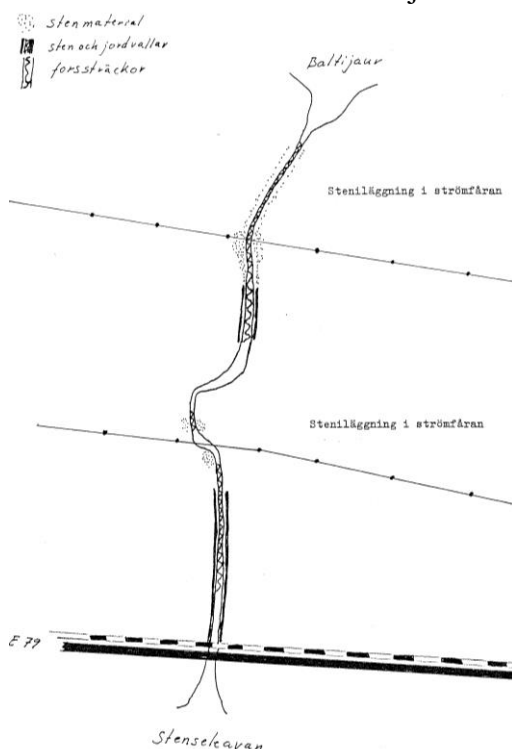
Figur 2. Skiss med resultat från inventeringen 1988.

Inventeringen 1988 visade att det från Baltijaur och nedströms fanns relativt mycket stenmaterial utspritt längs bäcken. Nedströms den övre kraftledningen var materialet dessutom upplagt som vallar. I denna övre del av Kvarnbäcken har kommunen utfört en restaurering som slutfördes 1990, vid vilken stenmaterial återfördes till fåran (figur 4-7).
