**Rapport**

# **Biotopåtgärder och elfiske Vägtjärnsbäcken**

*Tina Hedlund  
Aquanord*

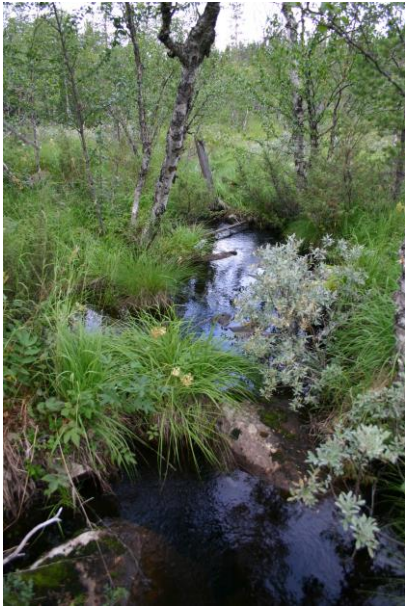
Vid inventeringen av Vägtjärnsbäcken 2007 konstaterades det att bäckfåran var mycket otydlig. För att öring skall kunna utnyttja bäcken som reproduktionslokal behövde fåran göras distinktare då en stor del av bäcken rinner igenom stenskravel och därför delar upp sig i ett antal mindre fåror. Lämpligt material för öringlek saknades dessutom i bäcken och planerades därför att sättas ut.

Figur 1a. Vägtjärnsbäcken 2007, mitten.

De planerade åtgärderna bestod av att förflytta en del av blocken i bäcken så att mer vatten håller sig till "huvudfåran" vilket skulle göra denna tydligare, utan att sänka vattennivån i Vägtjärnen. Dessutom skulle lekgrusbäddar anläggas längs sträckan genom utsättning av lämpligt material.

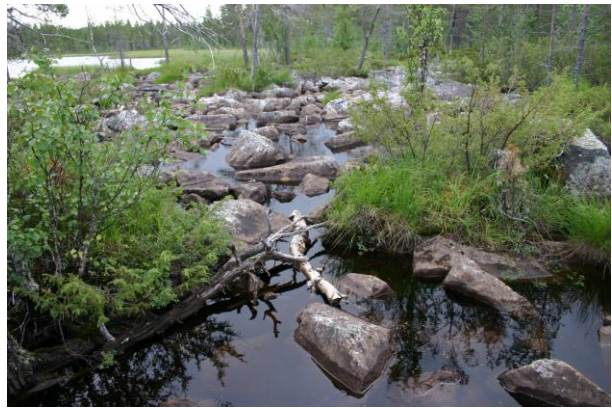
b. Vägtjärnsbäcken 2007 nedre delen.

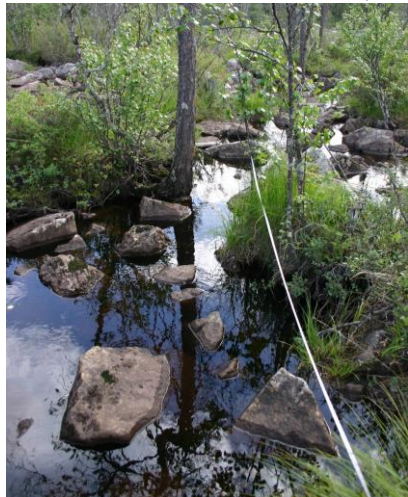
Figur 3a. Elfiskelokalen 2007

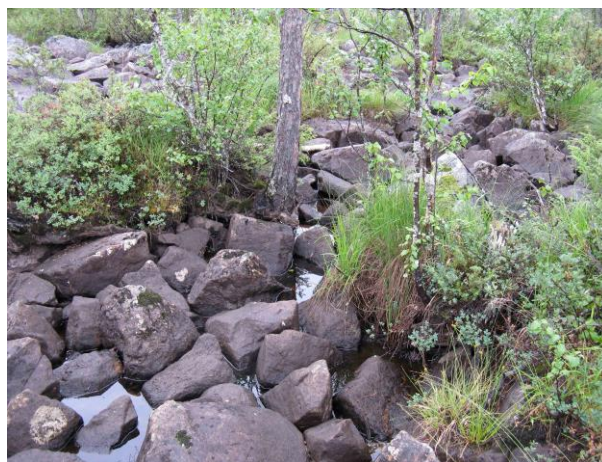
Innan biotopvårdsåtgärderna skulle påbörjas, utfördes ett elfiske 2008-08-07 på samma lokal som 2007. Men då fåran i princip var torrlagd vid elfisketillfället fångades endast en lake i den nedre delen av lokalen (se tabell 1 och 2).

3b. Elfiskelokalen 2008
